Fa azonosítója:	14VL104093
Faj (latin):	Fraxinus sp.
Faj (magyar):	Kőris
Famagasság (m):	11
Törzs magasság (m):	8
Törzs átmérő 1 m-en (cm):	18
Törzs terület 1 m-en (cm):	57
Korona átmérő (m):	3

Megrendelő:	Városliget Zrt.
Helység:	Bp. XIV.ker. Városliget
Vizsgálat időpontja:	2023.06.07

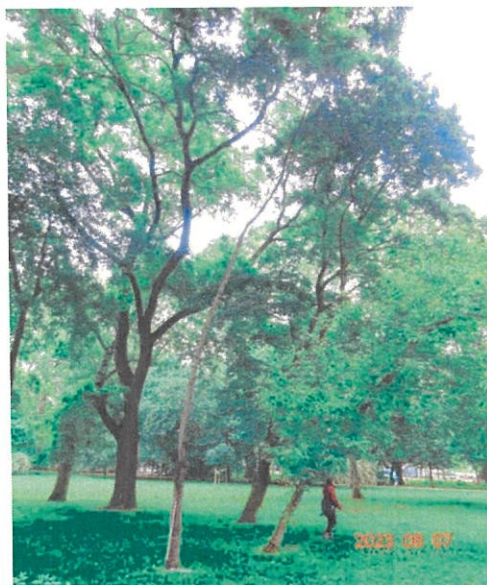
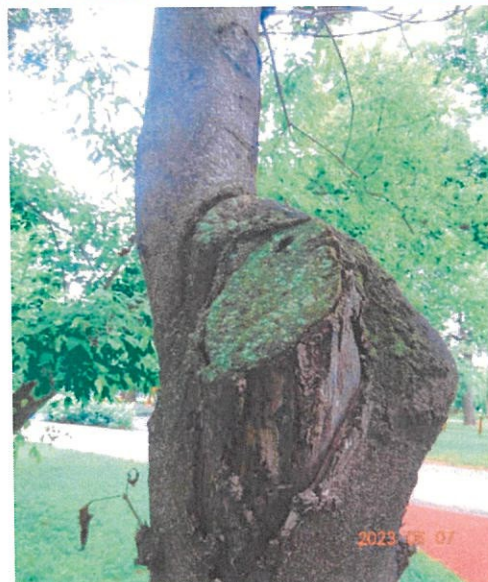
Diagnózis:	
A gyökérzet állapota:	1
A gyökérzet erős, legalább 50%-os károsodása, nagyon rossz feltételekkel rendelkező termőhelyen.

A gyökérnyak állapota:	1
A gyökérzet erős, legalább 50%-os károsodása, nagyon rossz feltételekkel rendelkező termőhelyen.

A törzs állapota:	1
A törzs előrehaladottan károsult, korhadt, odvas (statikai vagy tápanyagellátási funkcióját nem képes ellátni).

A koronaalap állapota:	1
A korona károsodása oly mértékű, hogy életfunkcióját nem képes ellátni

A korona állapota:	1
A korona károsodása oly mértékű, hogy életfunkcióját nem képes ellátni	
elszáradt

A vizuális vizsgálat értékelése:
A fa jelenlegi állapotában élet- és balesetveszélyes.

Egészségügyi értéke (0-5):	1
Sürgősen lecserélandő állapota vagy károkozás veszélye miatt	
Ápoltsági értéke (1-5):	1
Következő favizsgálat ideje (év múlva):	0
Megtarthatósági mutató (0-100%):	0,1
Favizsgáló:	Szabó Ápor Örs BKM - Főker, Kezelési Osztály

Kezelési javaslat:
KIVÁGÁS
