| Fa azonosítója: | 14VL202009 |
| Fafaj (magyar): | Bükk |

| Megrendelő: | Városliget Zrt. |
| Helység: | Bp. XIV.ker. Városliget |

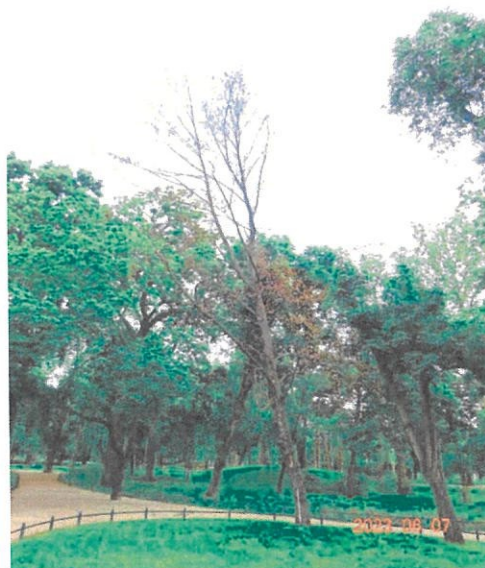
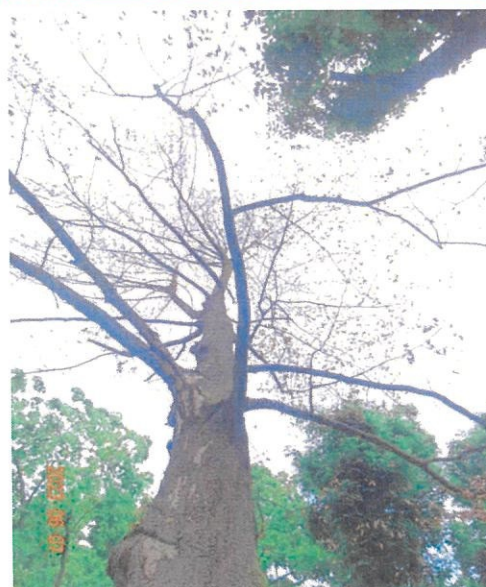
| A gyökérzet állapota: | 1 |
| A gyökérzet erős, legalább 50%-os károsodása, nagyon rossz feltételekkel rendelkező termőhelyen. | |

| A törzs állapota: | 1 |
| A törzs előrehaladottan károsult, korhadt, odvas (statikai vagy tápanyagellátási funkcióját nem képes ellátni). | |

| A korona állapota: | 1 |
| A korona károsodása oly mértékű, hogy életani funkcióját nem képes ellátni | |
| elszáradt | |

| A fa jelenlegi állapotában élet- és balesetveszélyes. |

| Kezelési javaslat: |
| KIVÁGÁS |

| Sürgősen lecserélendő állapota vagy károkozás veszélye miatt | |
