Fa azonosítója:	219010
Fafaj (latin):	Carpinus sp.
Fafaj (magyar):	Gyertyán
Famagasság (m):	7
Törzs magasság (m):	0,5
Törzs átmérő 1 m-en (cm):	36 (14+22)
Törzs kerület 1 m-en (cm):	113 (44+69)
Korona átmérő (m):	6

Megrendelő:	Városliget Zrt.
Helység:	Bp. XIV.ker. Városliget
Vizsgálat időpontja:	2024.04.05

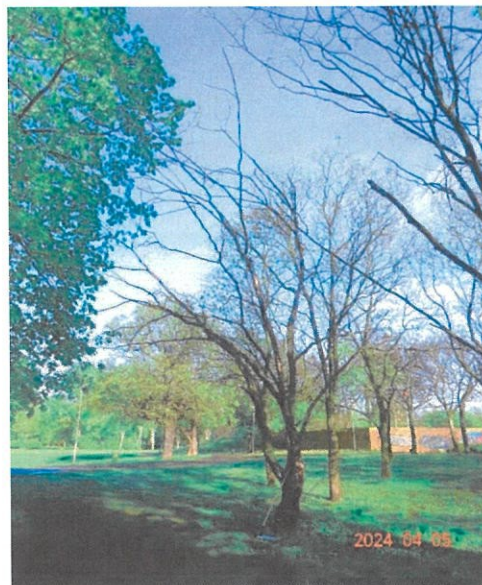
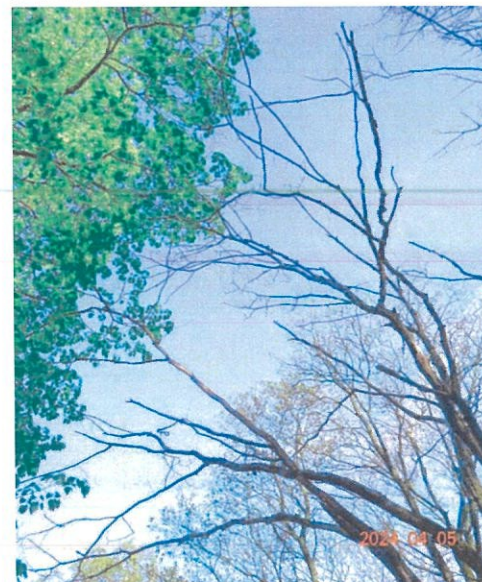
Diagnózis:	
A gyökérzet állapota:	1
A gyökérzet erős, legalább 50%-os károsodása, nagyon rossz feltételekkel rendelkező termőhelyen.

A gyökérnyak állapota:	
1	
A gyökérzet erős, legalább 50%-os károsodása, nagyon rossz feltételekkel rendelkező termőhelyen.

A törzs állapota:	
1	
A törzs előrehaladottan károsult, korhadt, odvas (statikai vagy tápanyagellátási funkcióját nem képes ellátni).

A koronaalap állapota:	
1	
A korona károsodása oly mértékű, hogy élettani funkcióját nem képes ellátni

A korona állapota:	
1	
A korona károsodása oly mértékű, hogy élettani funkcióját nem képes ellátni	
elszáradt

A vizuális vizsgálat értékelése:	
A fa jelenlegi állapotában élet- és balesetveszélyes.

Egészségügyi értéke (0-5):	1
Sürgősen lecsérélendő állapota vagy károsodás veszélye miatt	
Apoltsági értéke (1-5):	1
Következő favizsgálat ideje (év múlva):	0
Megtarthatósági mutató (0-100%):	0,1
Favizsgáló:	Szabó Apor Örs BKM - FŐKERT Városüzemi Divízió

Kezelési javaslat:	
KIVÁGÁS
