Fa azonosítója:	14VL101126
Fafaj (latin):	Celtis sp.
Fafaj (magyar):	Ostorfa
Famagasság (m):	15
Törzs magasság (m):	9
Törzs átmérő 1 m-en (cm):	40
Törzs kerület 1 m-en (cm):	126
Korona átmérő (m):	5

Megrendelő:	Városliget Zrt.
Helység:	Bp. XIV.ker. Városliget
Vizsgálat időpontja:	2023.09.07

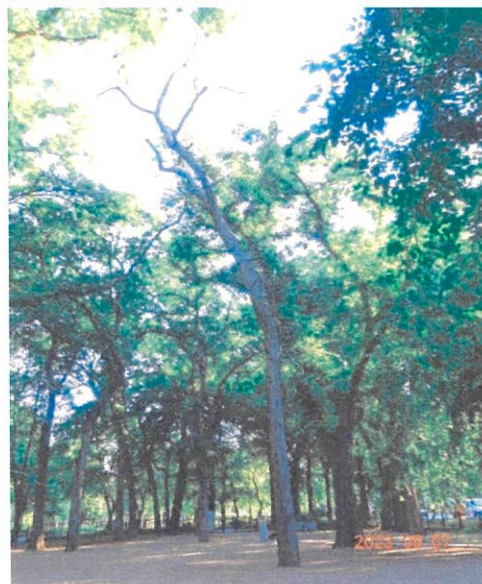
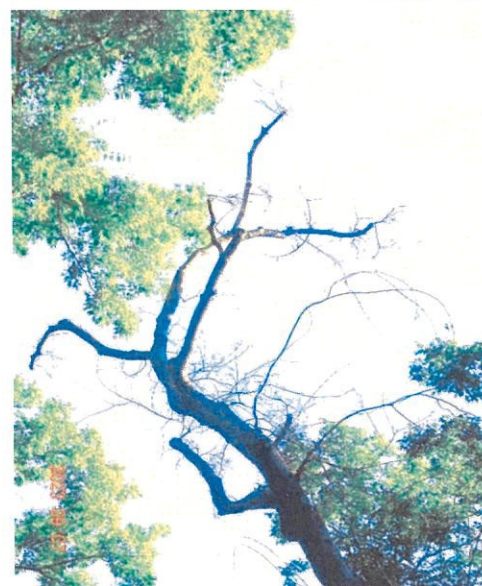
Diagnózis:	
A gyökérzet állapota:	1
A gyökérzet erős, legalább 50%-os károsodása, nagyon rossz feltételekkel rendelkező termőhelyen.

A gyökérnyak állapota:	1
A gyökérzet erős, legalább 50%-os károsodása, nagyon rossz feltételekkel rendelkező termőhelyen.

A törzs állapota:	1
A törzs előrehaladottan károsult, korhadt, odvas (statikai vagy tápanyagellátási funkcióját nem képes ellátni).

A koronaalap állapota:	1
A korona károsodása oly mértékű, hogy életani funkcióját nem képes ellátni.

A korona állapota:	1
A korona károsodása oly mértékű, hogy életani funkcióját nem képes ellátni.	
elszáradt

A vizuális vizsgálat értékelése:	
A fa jelenlegi állapotában élet- és balesetveszélyes.

Egészségügyi értéke (0-5):	1
Sürgősen lecserélendő állapota vagy károsodás veszélye miatt	
Apoltsági értéke (1-5):	1
Következő favizsgálat ideje (év múlva):	0
Megtarthatósági mutató (0-100%):	0,1
Favizsgáló:	Szabó Apor Örs BKM - FŐKERT Kertészeti Divízió

Kezelési javaslat:
KIVÁGÁS
