Fa azonosítója:	118183A
Fafaj (latin):	Carpinus sp.
Fafaj (magyar):	Gyertyán
Famagasság (m):	6
Törzs magasság (m):	0,2
Törzs átmérő 1 m-en (cm):	24(12+12)
Törzs kerület 1 m-en (cm):	76 (38+38)
Korona átmérő (m):	4

Megrendelő:	Városliget Zrt.
Helység:	Bp. XIV.ker. Városliget
Vizsgálat időpontja:	2024.04.05

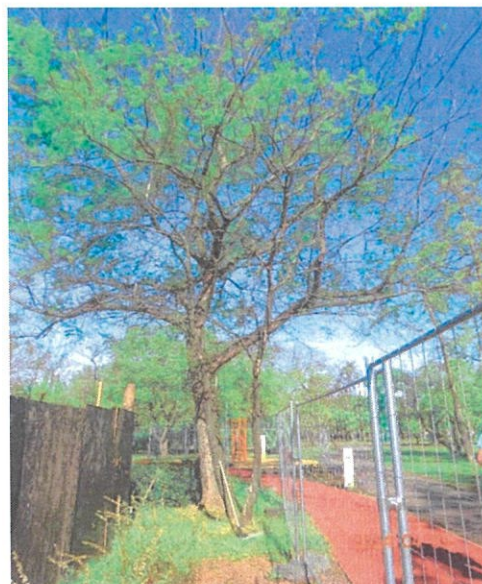
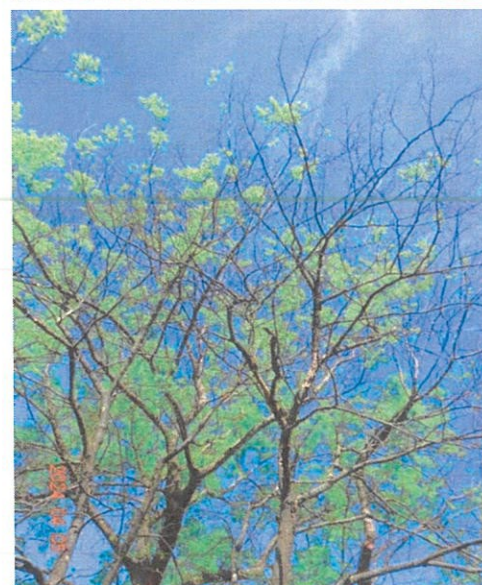
Diagnózis:	
A gyökérzet állapota:	1
A gyökérzet erős, legalább 50%-os károsodása, nagyon rossz feltételekkel rendelkező termőhelyen.

A gyökérnyak állapota:	
A gyökérzet erős, legalább 50%-os károsodása, nagyon rossz feltételekkel rendelkező termőhelyen.	1

A törzs állapota:	
A törzs előrehaladottan károsult, korhadt, odvas (statikai vagy tápanyagellátási funkcióját nem képes ellátni).	1

A koronaalap állapota:	
A korona károsodása oly mértékű, hogy élettani funkcióját nem képes ellátni	1

A korona állapota:	
A korona károsodása oly mértékű, hogy élettani funkcióját nem képes ellátni	1
elszáradt

A vizuális vizsgálat értékelése:	
A fa jelenlegi állapotában élet- és balesetveszélyes.

Egészségügyi értéke (0-5):	1
Sürgősen lecserélendő állapota vagy károkozás veszélye miatt	
Apoltsági értéke (1-5):	1
Következő favizsgálat ideje (év múlva):	0
Megtarthatósági mutató (0-100%):	0,1
Favizsgáló:	Szabó Apor Örs BKM - FŐKERT Környezeti Divízió

Kezelési javaslat:	
KIVÁGÁS
