Fa azonosítója:	119012
Faj (latin):	Ulmus sp.
Faj (magyar):	Szil
Famagasság (m):	11
Törzs magasság (m):	2,8
Törzs átmérő 1 m-en (cm):	37
Törzs kerület 1 m-en (cm):	116
Korona átmérő (m):	7

Megrendelő:	Városliget Zrt.
Helység:	Bp. XIV.ker. Városliget
Vizsgálat időpontja:	2024.04.05

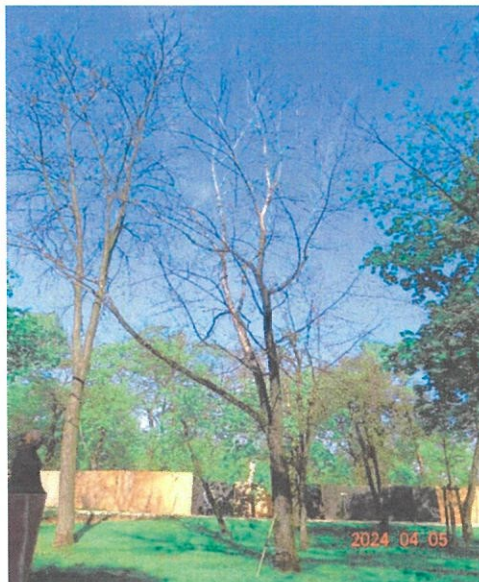
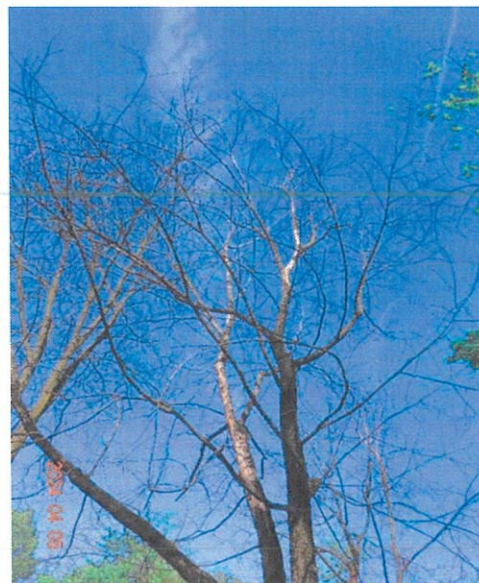
Diagnózis:	
A gyökérzet állapota:	1
A gyökérzet erős, legalább 50%-os károsodása, nagyon rossz feltételekkel rendelkező termőhelyen.

A gyökérnyak állapota:	1
A gyökérzet erős, legalább 50%-os károsodása, nagyon rossz feltételekkel rendelkező termőhelyen.

A törzs állapota:	1
A törzs előrehaladottan károsult, korhadt, odvas (statikai vagy tápanyagellátási funkcióját nem képes ellátni).

A koronaalap állapota:	1
A korona károsodása oly mértékű, hogy élettani funkcióját nem képes ellátni

A korona állapota:	1
A korona károsodása oly mértékű, hogy élettani funkcióját nem képes ellátni	
elszáradt

A vizuális vizsgálat értékelése:	
A fa jelenlegi állapotában élet- és balesetveszélyes.

Egészségügyi értéke (0-5):	1
Sürgősen lecserélendő állapota vagy károkozás veszélye miatt	
Apoltsági értéke (1-5):	1
Következő favizsgálat ideje (év múlva):	0
Megtarthatósági mutató (0-100%):	0,1
Favizsgáló:	Szabó Apor Örs BKM - FŐKERT Adatszeli Divízió

Kezelési javaslat:
KIVÁGÁS
