Fa azonosítója:	14VL201058
Fafaj (latin):	Acer sp.
Fafaj (magyar):	Juhar
Famagasság (m):	11
Törzs magasság (m):	5
Törzs átmérő 1 m-en (cm):	19
Törzs kerület 1 m-en (cm):	60
Korona átmérő (m):	4

Megrendelő:	Városliget Zrt.
Helység:	Bp. XIV.ker. Városliget
Vizsgálat időpontja:	2024.01.18

sorszám: 1

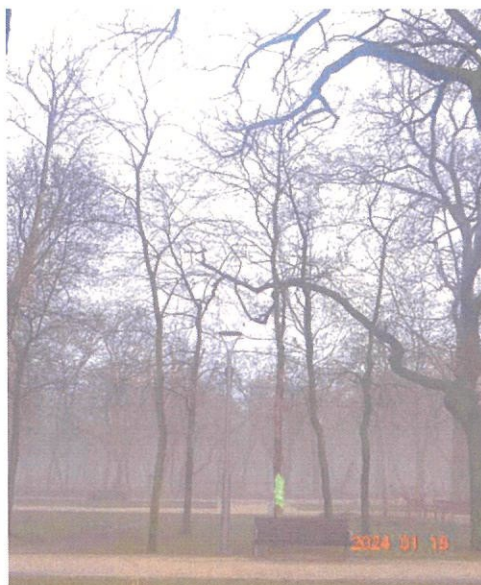
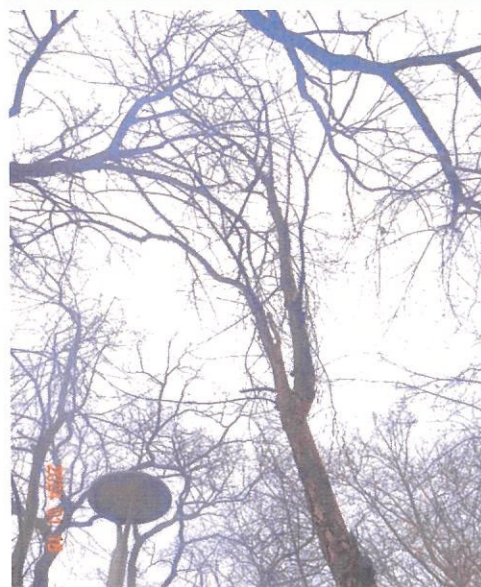
A gyökérzet erős, legalább 50%-os károsodása, nagyon rossz feltételekkel rendelkező termőhelyen.

A törzs előrehaladottan károsult, korhadt, odvas (statikai vagy tápanyagellátási funkcióját nem képes ellátni).

A korona károsodása oly mértékű, hogy élettani funkcióját nem képes ellátni

elszáradt

A fa jelenlegi állapotában élet- és balesetveszélyes.

KIVÁGÁS

Sürgősen lecsérélendő állapota vagy károkozás veszélye miatt
