Fa azonosítója:	14VL118121
Fafaj (latin):	Acer pseudoplatanus
Fafaj (magyar):	Hegyi juhar
Famagasság (m):	7
Törzs magasság (m):	2,5
Törzs átmérő 1 m-en (cm):	28
Törzs kerület 1 m-en (cm):	88
Korona átmérő (m):	2

Megrendelő:	Városliget Zrt.
Helység:	Bp. XIV.ker. Városliget
Vizsgálat időpontja:	2023.09.07

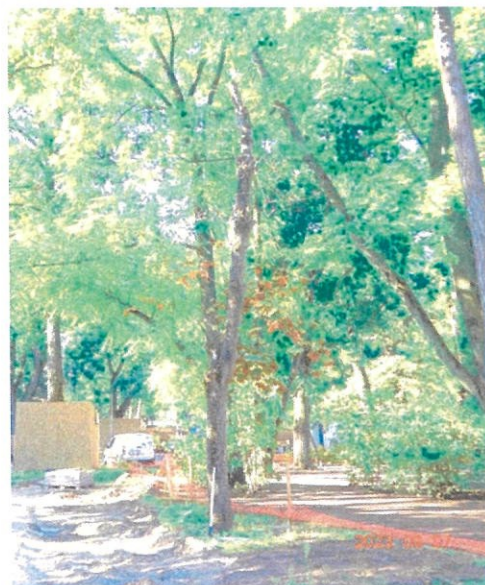
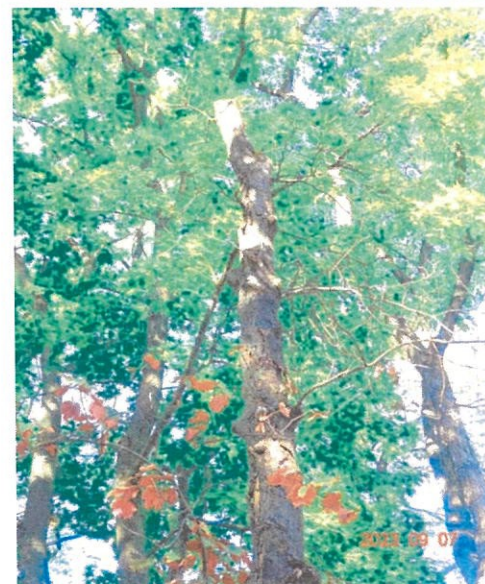
Diagnózis:	
A gyökérzet állapota:	1
A gyökérzet erős, legalább 50%-os károsodása, nagyon rossz feltételekkel rendelkező termőhelyen.	
nagy sérülés, nagy korhadás, bolygatott, vitalitása csökkent, szakadt gyökérzet

A gyökérnyak állapota:	2
A gyökérnyakon és/vagy a gyökérnyakon látható erős felszíni károsodás, jelentősen kedvezőtlen termőhelyen.	
sérülés, korhadás

A törzs állapota:	2
A törzs erős károsodása (több nagy felületű seb, mély bekorhadások).	
nagy sérülés, kéregleválás, hancshiány, korhadás, kevés ágcsom, kevés ághelyeseb, kis rovar-, kis gomba termőtest, kártétel

A koronaalap állapota:	2
Erős koronakárosodás (50% felett)	
nagy sérülés, korhadás, villás vázág elágazás, kis rovar kártétel, kis gomba termőtest, kártétel

A korona állapota:	1
A korona károsodása oly mértékű, hogy életlenl funkcióját nem képes ellátni	
keves ágcsom, csonkolt, torz, erőteljesen visszazsáradóban, erőteljesen vitalitása csökkent, fattyúhajtások, nagy sérült, nagy korhadt-, sok száraz-ág, rovar-, kis gomba termőtest, kártétel

A vizuális vizsgálat értékelése:	
A fa jelenlegi állapotában balesetveszélyes, a veszélyhelyzet ápoló célzatú kertészeti beavatkozással nem, kizárólag a fa kivágásával hárítható el.

Egészségügyi értéke (0-5):	1
Sürgősen lecsérélendő állapota vagy károsodás veszélye miatt	
Apoltsági értéke (1-5):	1
Következő favizsgálat ideje (év múlva):	0
Megtarthatósági mutató (0-100%):	2,7
Favizsgáló:	Szabó Apor Örs
BKM - Földművelésügyi és Élelmiszerügyi Divízió

Kezelési javaslat:
KIVÁGÁS
