Fa azonosítója:	14VL224031
Fafaj (latin):	Robinia pseudoacacia
Fafaj (magyar):	Fehér akác
Famagasság (m):	9
Törzs magasság (m):	4
Törzs átmérő 1 m-en (cm):	47
Törzs kerület 1 m-en (cm):	148
Korona átmérő (m):	4

Megrendelő:	Városliget Zrt.
Helység:	Bp. XIV.ker. Városliget
Vizsgálat időpontja:	2023.04.12

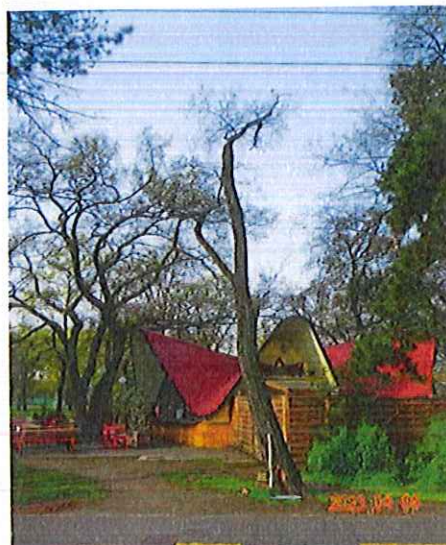
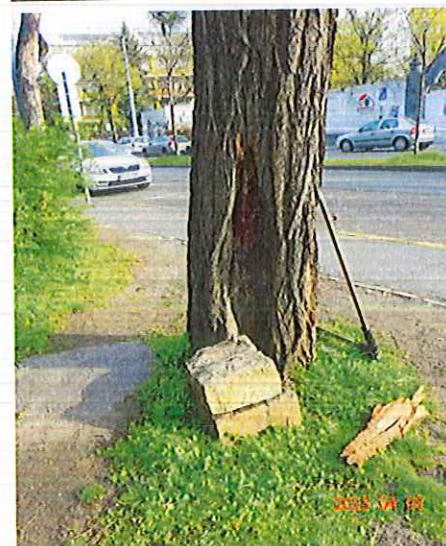
Diagnózis:	
A gyökérzet állapota:	1
A gyökérzet erős, legalább 50%-os károsodása, nagyon rossz feltételekkel rendelkező termőhelyen.	
nagy sérülés, nagy korhadás, tömörödött, csonkolt, szakadt gyökérzet

A gyökérnyak állapota:	
A gyökérzet erős, legalább 50%-os károsodása, nagyon rossz feltételekkel rendelkező termőhelyen.	
nagy sérülés, nagy korhadás, enyhén életlere beszűkült

A törzs állapota:	2
A törzs erős károsodása (több nagy felületű seb, mély bekorhadások).	
nagy sérülés, kéregleválás, kis hancshiány, nagy korhadás, mély repedés, ferde növekedésű

A koronaalap állapota:	4
A lombvesztés 11-25 % közötti	
kis sérülés

A korona állapota:	2
Erős koronakárosodás (50% feletti)	
kevés ágcsont, csonkolt, torz, kevés ághelyseb, enyhén külponos, fattyúhajtások, nagy sérült-, nagy korhadt-, sok száraz-, sok keresztbenővő-ág, nagy rovar- kártétel

A vizuális vizsgálat értékelése:	
A fa jelenlegi állapotában balesetveszélyes, a veszélyhelyzet ápoló célzatú kertészeti beavatkozással nem, kizárólag a fa kivágásával hátritható el.

Kezelési javaslat:
KIVÁGÁS

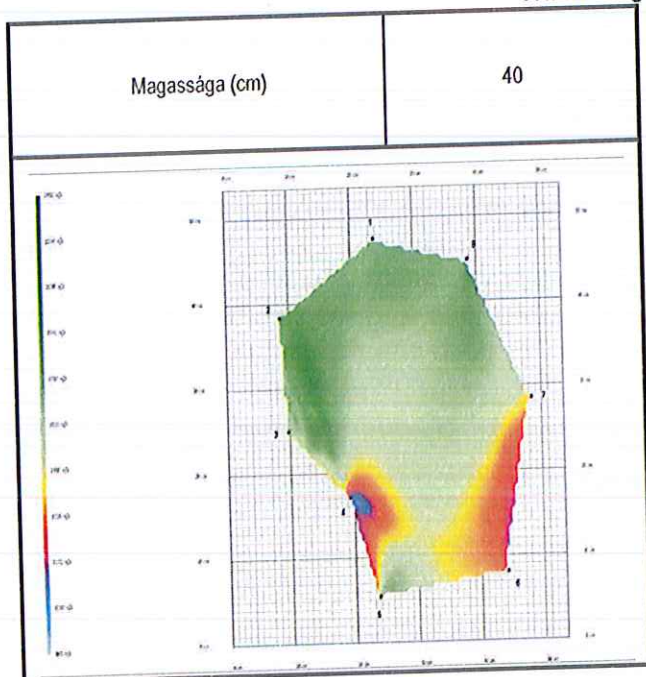
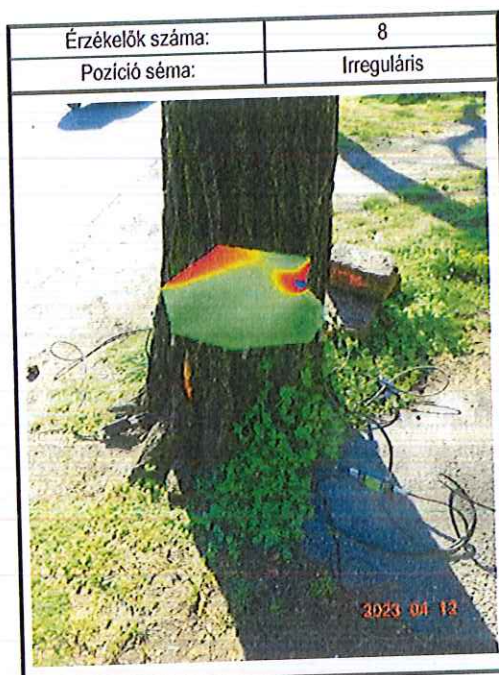
A mért réteg:

A vizsgált magasságban, a tomogram kis kiterjedésű, a paláston elhelyezkedő belső szerkezeti elváltozást jelez.
