Fa azonosítója:	14VL225111
Fafaj (latin):	Fraxinus sp.
Fafaj (magyar):	Kőris
Famagasság (m):	3,5
Törzs magasság (m):	2
Törzs átmérő 1 m-en (cm):	4
Törzs kerület 1 m-en (cm):	13
Korona átmérő (m):	1

Megrendelő:	Városliget Zrt.
Helység:	Bp. XIV.ker. Városliget
Vizsgálat időpontja:	2023.08.14

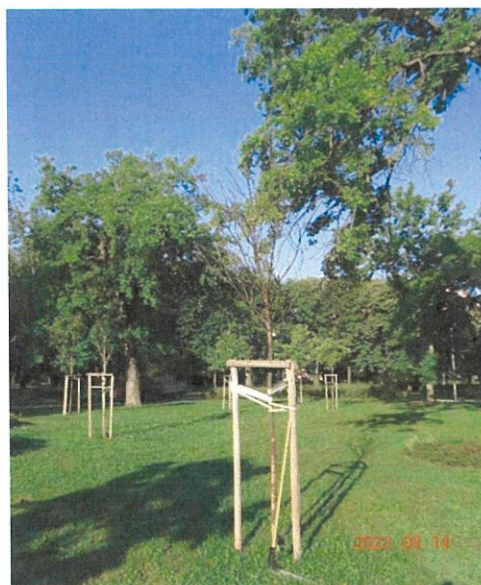
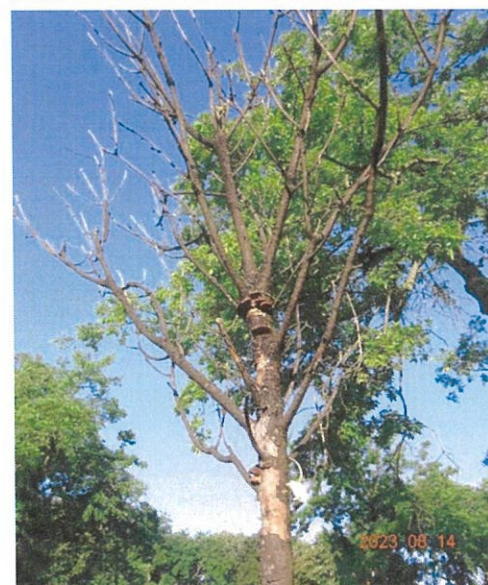
Diagnózis:	
A gyökérzet állapota:	1
A gyökérzet erős, legalább 50%-os károsodása, nagyon rossz feltételekkel rendelkező termőhelyen.

A gyökérnyak állapota:	1
A gyökérzet erős, legalább 50%-os károsodása, nagyon rossz feltételekkel rendelkező termőhelyen.

A törzs állapota:	1
A törzs előrehaladottan károsult, korhadt, odvas (statikai vagy tápanyagellátási funkcióját nem képes ellátni).

A koronaalap állapota:	1
A korona károsodása oly mértékű, hogy élettani funkcióját nem képes ellátni

A korona állapota:	1
A korona károsodása oly mértékű, hogy élettani funkcióját nem képes ellátni	
elszáradt

A vizuális vizsgálat értékelése:	
A fa jelenlegi állapotában élet- és balesetveszélyes.

Egészségügyi értéke (0-5):	1
Sürgősen lecserélendő állapota vagy károkozás veszélye miatt	
Apoltsági értéke (1-5):	1
Következő favizsgálat ideje (év múlva):	0
Megtarthatósági mutató (0-100%):	0,1
Favizsgáló:	Szabó Apor Örs BKM - FŐKERT Kertészeti Divízió

Kezelési javaslat:
KIVÁGÁS
