| Fa azonosítója: | 14VL302005 |
| Fafaj (latin): | Acer saccharinum |

| Megrendelő: | Városliget Zrt. |
| Helység: | Bp. XIV.ker. Városliget |

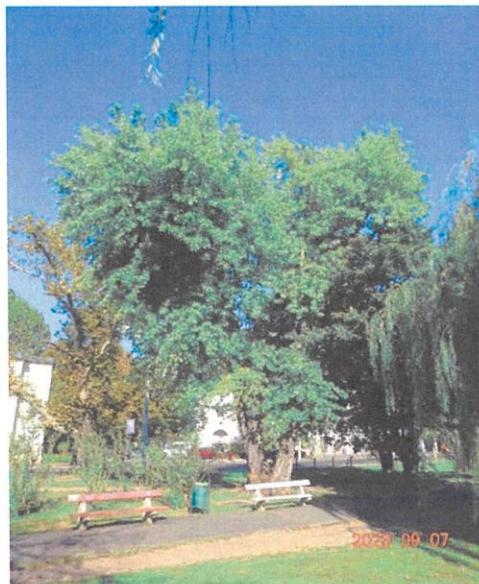
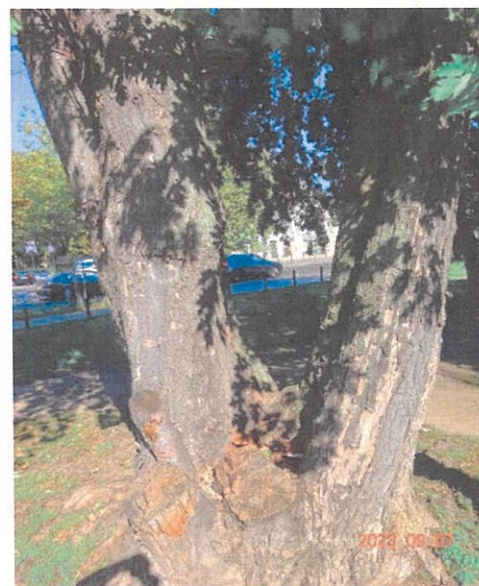
| nagy sérülés, korhadás, sok a felszínre került | |

| sérülés, korhadás, bordásan terpeszes lefutású | |

| nagy sérülés, kéregleválás, hancoshiány, nagy korhadás, kis odú, repedés, rovar-, gomba termőtest, kártétel | |

| nagy sérülés, nagy korhadás, odú, nagy vízszák, kis rovar kártétel, nagy gomba termőtest, kártétel, ágcsont | |

| kevés ágcsont, ifjított, ághelysebek, sok fattyúhajtás, nagy sérült-, nagy korhadás, kevés száraz-, több kereszbenővő-, egy pontból kitörő több- ág, rovar-, nagy gomba termőtest, kártétel | |

| A fa jelenlegi állapotában balesetveszélyes, a veszélyhelyzet ápoló célzatú kertészeti beavatkozással nem, kizárólag a fa kivágásával hárítható el. | |

| KIVÁGÁS |
