Fa azonosítója:	14VL224030
Fafaj (latin):	Pinus nigra
Fafaj (magyar):	Feketefenyő
Famagasság (m):	13
Törzs magasság (m):	8
Törzs átmérő 1 m-en (cm):	32
Törzs kerület 1 m-en (cm):	100
Korona átmérő (m):	6

Megrendelő:	Városliget Zrt.
Helység:	Bp. XIV.ker. Városliget
Vizsgálat időpontja:	2023.06.29

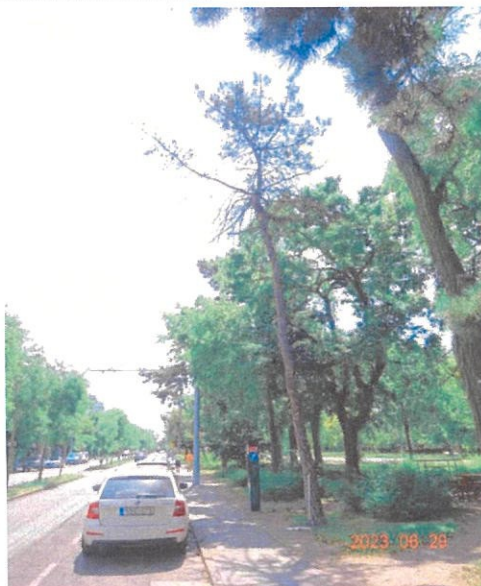
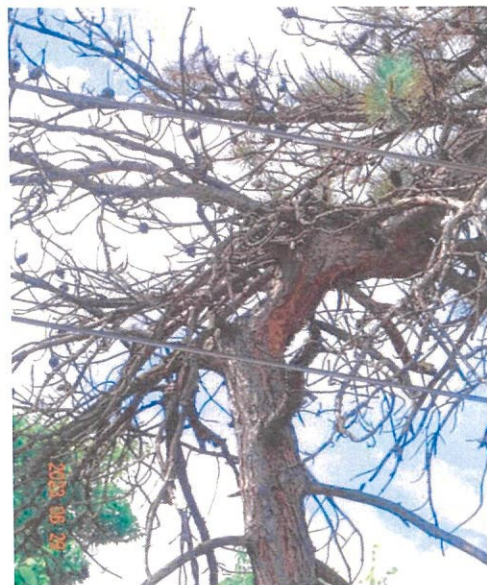
Diagnózis:	
A gyökérzet állapota:	2
A gyökérzetten és/vagy a gyökérmelyeken látható erős felszíni károsodás, jelentősen kedvezőtlen termőhelyen.	
sérülés, korhadás, tömörödött, fejlődése korlátozott

A gyökérnyak állapota:	3
A gyökérzetten és/vagy a gyökérnyakon látható kisebb károsodások, csekély hibákkal rendelkező termőhelyen.	
kis sérülés, kis korhadás

A törzs állapota:	3
A törzs egyértelmű károsodása (néhány felszíni seb és korhadásra utaló jelek).	
kis sérülés, kis kéregleválás, kis korhadás, ágcsomok, kevés beforrt sebhely, enyhén ferde növekedésű

A koronaalap állapota:	3
Jelentős lombvesztés (26-50%)	
kis sérülés, kis korhadás

A korona állapota:	1
A korona károsodása oly mértékű, hogy életleni funkcióját nem képes ellátni	
ágcsomok, erőteljesen visszaszáradóban, vitalitása csökkent, kis sérült-, kis korhadt-, sok száraz- ág

A vizuális vizsgálat értékelése:	
A fa állapota súlyos mértékben leromlott, állapotromlása fő szerkezeti részekre terjed ki. Állapota ápoló célzatú kertészeti beavatkozással nem javítható, ezért a fa kivágása javasolt.

Kezelési javaslat:
KIVÁGÁS
