Fa azonosítója:	14VL222090
Fafaj (latin):	Alnus sp.
Fafaj (magyar):	Éger
Famagasság (m):	13
Törzs magasság (m):	5
Törzs átmérő 1 m-en (cm):	30
Törzs kerület 1 m-en (cm):	94
Korona átmérő (m):	6

Megrendelő:	Városliget Zrt.
Helység:	Bp. XIV.ker. Városliget
Vizsgálat időpontja:	2023.10.10

sorszám: 7

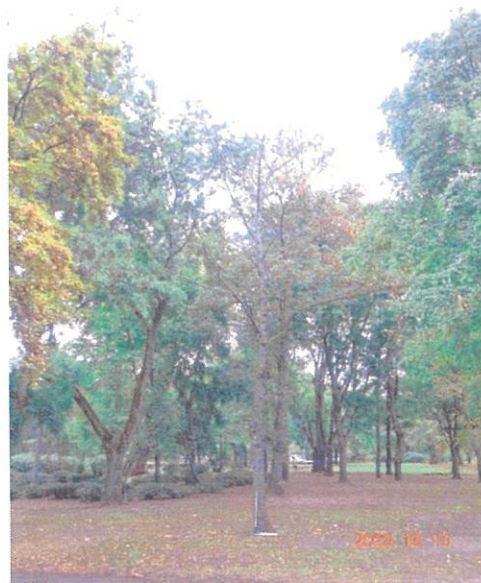
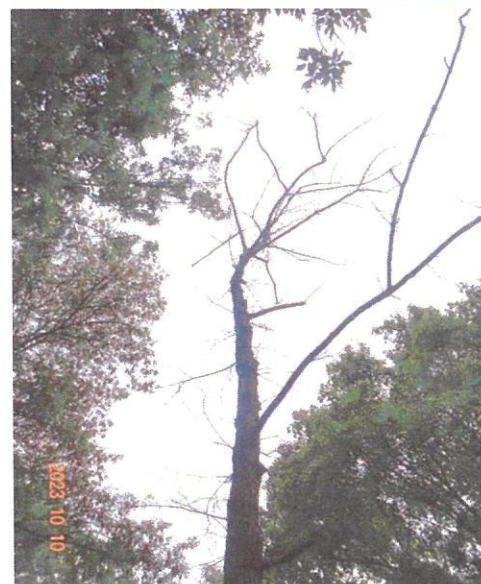
Diagnózis:	
A gyökérzet állapota:	1
A gyökérzet erős, legalább 50%-os károsodása, nagyon rossz feltételekkel rendelkező termőhelyen.

A gyökérnyak állapota:	1
A gyökérzet erős, legalább 50%-os károsodása, nagyon rossz feltételekkel rendelkező termőhelyen.

A törzs állapota:	1
A törzs előrehaladottan károsult, korhadt, odvas (statikai vagy tápanyagellátási funkcióját nem képes ellátni).

A koronaalap állapota:	1
A korona károsodása oly mértékű, hogy élettani funkcióját nem képes ellátni

A korona állapota:	1
A korona károsodása oly mértékű, hogy élettani funkcióját nem képes ellátni	
elszáradt

A vizuális vizsgálat értékelése:
A fa jelenlegi állapotában élet- és balesetveszélyes.

Kezelési javaslat:
KIVÁGÁS
