Fa azonosítója:	14VL222008
Fafaj (latin):	Alnus sp.
Fafaj (magyar):	Éger
Famagasság (m):	10
Törzs magasság (m):	7,5
Törzs átmérő 1 m-en (cm):	19
Törzs kerület 1 m-en (cm):	60
Korona átmérő (m):	2,5

Megrendelő:	Városliget Zrt.
Helység:	Bp. XIV.ker. Városliget
Vizsgálat időpontja:	2023.04.27

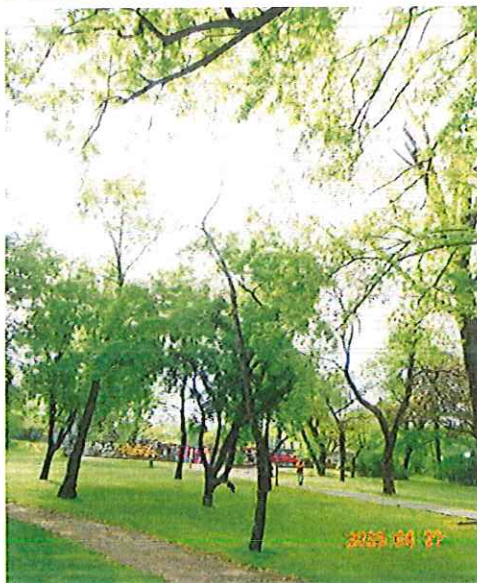
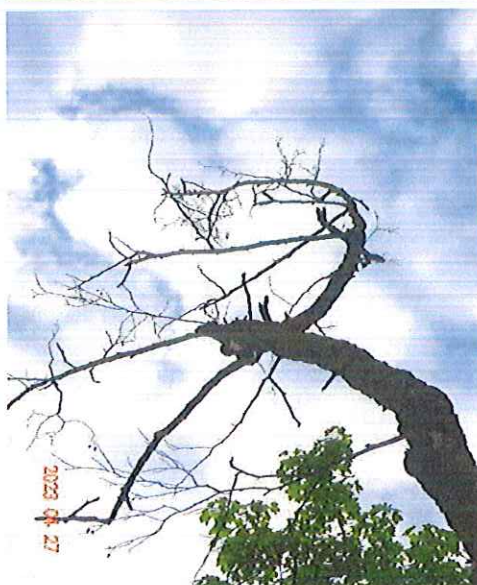
Diagnózis:	
A gyökérszet állapota:	1
A gyökérszet erős, legalább 50%-os károsodása, nagyon rossz feltételekkel rendelkező termőhelyen.

A törzs állapota:	
A törzs előrehaladottan károsult, kockázatos, edves (statikai vagy tápanyagellátási funkcióját nem képes ellátni).	1

A koronaalap állapota:	
A korona károsodása oly mértékű, hogy életfunkcióját nem képes ellátni.	1

A korona állapota:	
A korona károsodása oly mértékű, hogy életfunkcióját nem képes ellátni.	1
elszáradt

A vizuális vizsgálat értékelése:	
A fa jelenlegi állapotában élet- és balesetveszélyes.

Egészségügyi értéke (0-5):	1
Sürgősen lecserélendő állapota vagy károkozás veszélye miatt	
Ápoltsági értéke (1-5):	1
Következő favizsgálat ideje (év múlva):	0
Megtarthatósági mutató (0-100%):	0,1
Favizsgáló:	Szabó Apor Örs BKM - FŐKERT Környezeti Divízió

Kezelési javaslat:	
KIVÁGÁS
