Fa azonosítója:	14VL217023A
Fafaj (latin):	Ulmus sp.
Fafaj (magyar):	Szil
Famagasság (m):	7
Törzs magasság (m):	1,9
Törzs átmérő 1 m-en (cm):	19
Törzs kerület 1 m-en (cm):	60
Korona átmérő (m):	4

Megrendelő:	Városliget Zrt.
Helység:	Bp. XIV.ker. Városliget
Vizsgálat időpontja:	2023.08.14

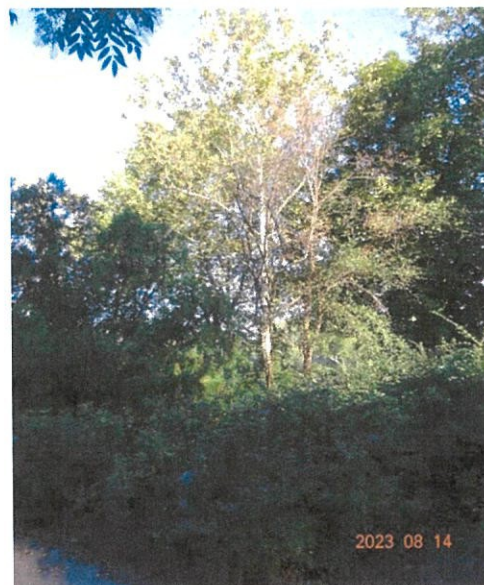
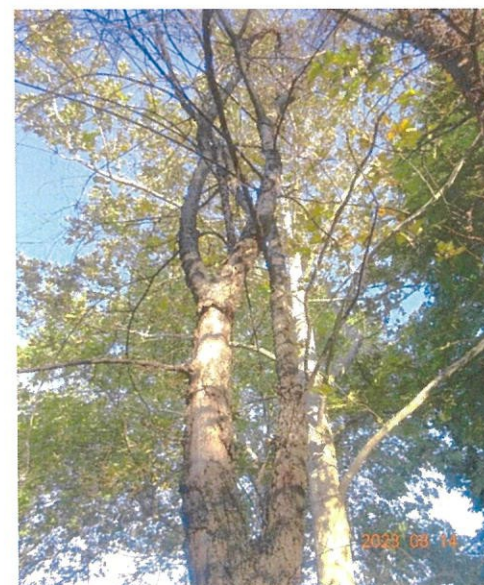
Diagnózis:	
A gyökérzet állapota:	1
A gyökérzet erős, legalább 50%-os károsodása, nagyon rossz feltételekkel rendelkező termőhelyen.

A gyökérnyak állapota:	1
A gyökérzet erős, legalább 50%-os károsodása, nagyon rossz feltételekkel rendelkező termőhelyen.

A törzs állapota:	1
A törzs előrehaladottan károsult, korhadt, odvas (statikai vagy tápanyagellátási funkcióját nem képes ellátni).

A koronaalap állapota:	1
A korona károsodása oly mértékű, hogy élettani funkcióját nem képes ellátni

A korona állapota:	1
A korona károsodása oly mértékű, hogy élettani funkcióját nem képes ellátni	
elszáradt

A vizuális vizsgálat értékelése:
A fa jelenlegi állapotában élet- és balesetveszélyes.

Egészségügyi értéke (0-5):	1
Sürgősen lecserélendő állapota vagy károsodás veszélye miatt	
Apoltsági értéke (1-5):	1
Következő favizsgálat ideje (év múlva):	0
Megtarthatósági mutató (0-100%):	0,1
Favizsgáló:	Szabó Apor Örs BKM - FŐKERT Kertészeti Divízió

Kezelési javaslat:
KIVÁGÁS
