Fa azonosítója:	14VL218002
Fafaj (latin):	Prunus sp.
Fafaj (magyar):	Prunus faj
Famagasság (m):	7
Törzs magasság (m):	3,5
Törzs átmérő 1 m-en (cm):	23
Törzs kerület 1 m-en (cm):	72
Korona átmérő (m):	3

Megrendelő:	Városliget Zrt.
Helység:	Bp. XIV.ker. Városliget
Vizsgálat időpontja:	2023.08.14

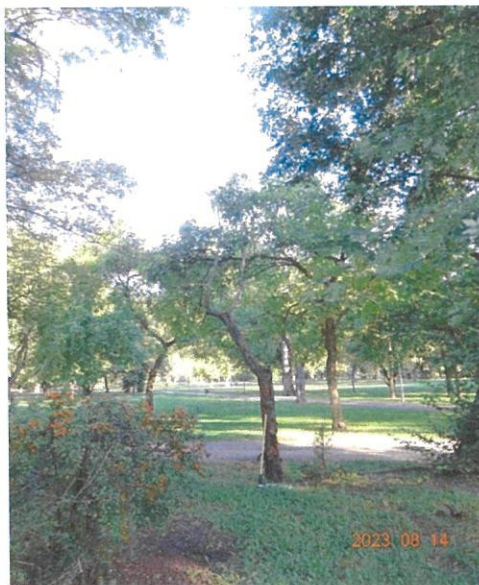
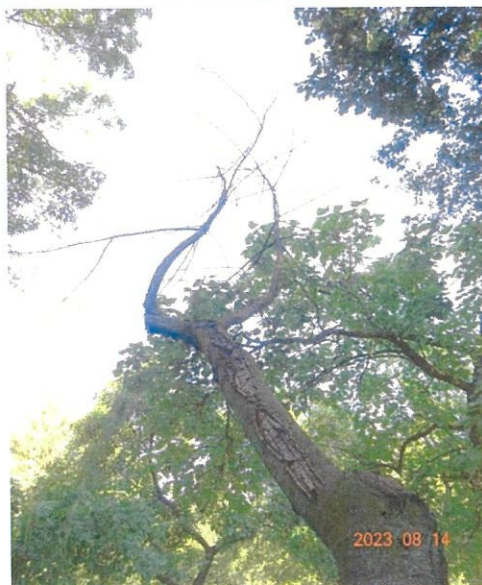
Diagnózis:	
A gyökérzet állapota:	1
A gyökérzet erős, legalább 50%-os károsodása, nagyon rossz feltételekkel rendelkező termőhelyen.

A gyökérnyak állapota:	1
A gyökérzet erős, legalább 50%-os károsodása, nagyon rossz feltételekkel rendelkező termőhelyen.

A törzs állapota:	1
A törzs előrehaladottan károsult, korhadt, odvas (statikai vagy tápanyagellátási funkcióját nem képes ellátni).

A koronaalap állapota:	1
A korona károsodása oly mértékű, hogy élettani funkcióját nem képes ellátni

A korona állapota:	1
A korona károsodása oly mértékű, hogy élettani funkcióját nem képes ellátni	
elszáradt

A vizuális vizsgálat értékelése:
A fa jelenlegi állapotában élet- és balesetveszélyes.

Egészségügyi értéke (0-5):	1
Sürgősen lecsérélendő állapota vagy károkozás veszélye miatt	
Ápoltsági értéke (1-5):	1
Következő favizsgálat ideje (év múlva):	0
Megtarthatósági mutató (0-100%):	0,1
Favizsgáló:	Szabó Apor Örs BKM - FŐKERT Környezeti Divízió

Kezelési javaslat:
KIVÁGÁS
