Fa azonosítója:	14VL1100PS001
Fafaj (latin):	Celtis sp.
Fafaj (magyar):	Ostorfa
Famagasság (m):	6,5
Törzs magasság (m):	3
Törzs átmérő 1 m-en (cm):	14
Törzs kerület 1 m-en (cm):	44
Korona átmérő (m):	5

Megrendelő:	Városliget Zrt.
Helység:	Bp. XIV.ker. Városliget
Vizsgálat időpontja:	2023.04.27

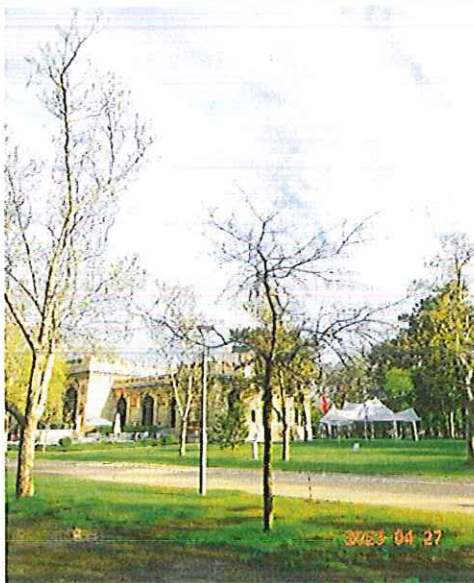
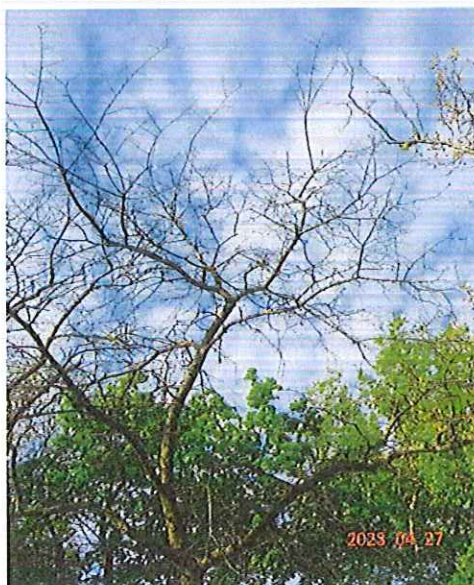
Diagnózis:	
A gyökérzet állapota:	1
A gyökérzet erős, legalább 50%-os károsodása, nagyon rossz feltételekkel rendelkező termőhelyen.

A gyökérnyak állapota:	
A gyökérzet erős, legalább 50%-os károsodása, nagyon rossz feltételekkel rendelkező termőhelyen.	1

A törzs állapota:	
A törzs előrehaladottan károsult, korhadt, edvas (statikai vagy tápanyagellátási funkcióit nem képes ellátni).	1

A koronaalap állapota:	
A korona károsodása oly mértékű, hogy életfunkcióit nem képes ellátni.	1

A korona állapota:	
A korona károsodása oly mértékű, hogy életfunkcióit nem képes ellátni.	1
elszáradt

A vizuális vizsgálat értékelése:	
A fa jelenlegi állapotában élet- és balesetveszélyes.

Egészségügyi értéke (0-5):	1
Sürgősen fellestendő állapota vagy károkozás veszélye miatt	
Apoltsági értéke (1-5):	1
Következő favizsgálat ideje (év múlva):	0
Megtarthatósági mutató (0-100%):	0,1
Favizsgáló:	Szabó Apor Örs BKM - FŐKERT Körzeti Divízió

Kezelési javaslat:
KIVÁGÁS
