Fa azonosítója:	14VL115183
Fafaj (latin):	Acer sp.
Fafaj (magyar):	Juhar
Famagasság (m):	3
Törzs magasság (m):	2,5
Törzs átmérő 1 m-en (cm):	6
Törzs kerület 1 m-en (cm):	19
Korona átmérő (m):	1

Megrendelő:	Városliget Zrt.
Helység:	Bp. XIV.ker. Városliget
Vizsgálat időpontja:	2023.08.14

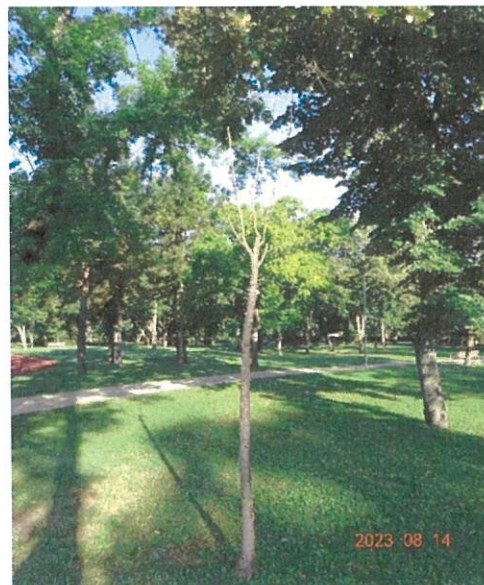
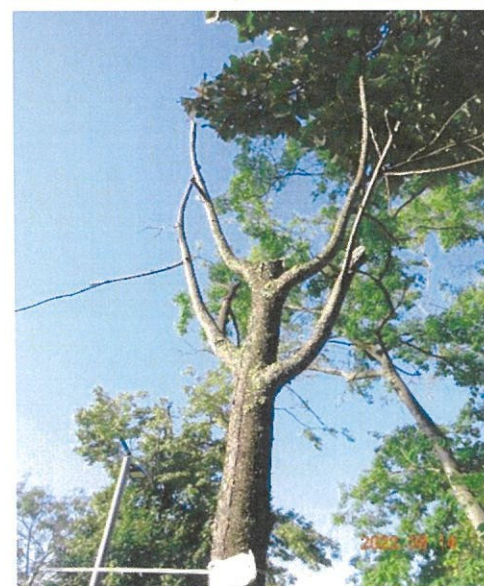
Diagnózis:	
A gyökérzet állapota:	1
A gyökérzet erős, legalább 50%-os károsodása, nagyon rossz feltételekkel rendelkező termőhelyen.

A gyökérnyak állapota:	1
A gyökérzet erős, legalább 50%-os károsodása, nagyon rossz feltételekkel rendelkező termőhelyen.

A törzs állapota:	1
A törzs előrehaladottan károsult, korhadt, odvas (statikai vagy tápanyagellátási funkcióját nem képes ellátni).

A koronaalap állapota:	1
A korona károsodása oly mértékű, hogy élettani funkcióját nem képes ellátni

A korona állapota:	1
A korona károsodása oly mértékű, hogy élettani funkcióját nem képes ellátni	
elszáradt

A vizuális vizsgálat értékelése:	
A fa jelenlegi állapotában élet- és balesetveszélyes.

Egészségügyi értéke (0-5):	1
Sürgősen lecserélendő állapota vagy károkozás veszélye miatt	
Ápoltsági értéke (1-5):	1
Következő favizsgálat ideje (év múlva):	0
Megtarthatósági mutató (0-100%):	0,1
Favizsgáló:	Szabó Apor Örs BKM - FŐKERT Kertészeti Divízió

Kezelési javaslat:
KIVÁGÁS
