Fa azonosítója:	14VL110200
Fafaj (latin):	Fraxinus sp.
Fafaj (magyar):	Kőris
Famagasság (m):	11
Törzs magasság (m):	3,5
Törzs átmérő 1 m-en (cm):	37
Törzs kerület 1 m-en (cm):	116
Korona átmérő (m):	7

Megrendelő:	Városliget Zrt.
Helység:	Bp. XIV.ker. Városliget
Vizsgálat időpontja:	2023.04.27

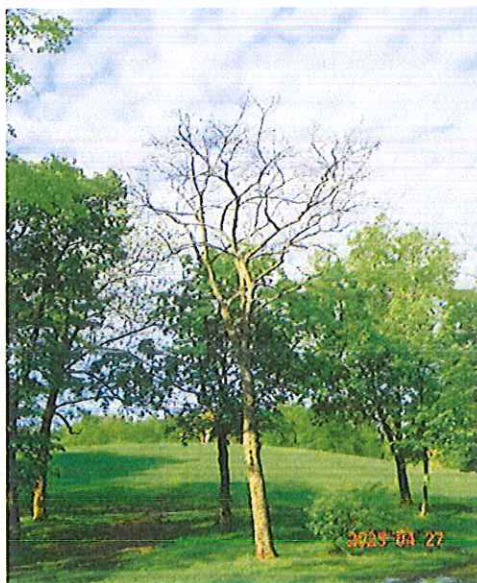
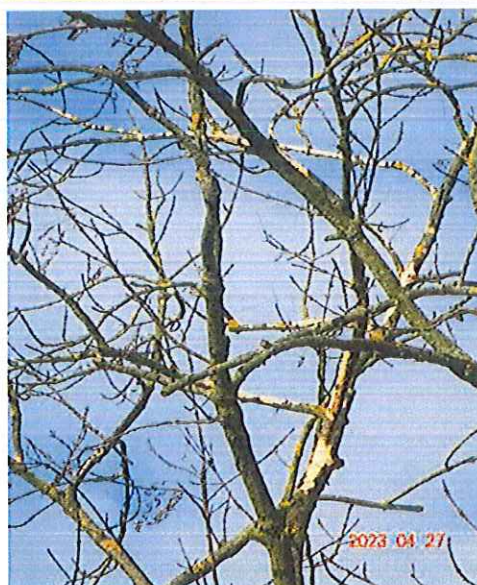
Diagnózis:	
A gyökérzet állapota:	1
A gyökérzet erős, legalább 50%-os károsodása, nagyon rossz feltételekkel rendelkező termőhelyen.

A gyökérnyak állapota:	
	1
A gyökérzet erős, legalább 50%-os károsodása, nagyon rossz feltételekkel rendelkező termőhelyen.

A törzs állapota:	
	1
A törzs aláhézagoltan károsult, korrózál, edvas (statikai vagy tápanyagellátási funkcióját nem képes ellátni).

A koronaalap állapota:	
	1
A korona károsodása oly mértékű, hogy életfunkcióját nem képes ellátni.

A korona állapota:	
	1
A korona károsodása oly mértékű, hogy életfunkcióját nem képes ellátni.	
elszáradt

A vizuális vizsgálat értékelése:	
A fa jelenlegi állapotában élet- és balesetveszélyes.

Egészségügyi értéke (0-5):	1
Sürgősen lecseréltendő állapota vagy károkozás veszélye miatt	
Apoltsági értéke (1-5):	1
Következő favizsgálat ideje (év múlva):	0
Megtarthatósági mutató (0-100%):	0,1
Favizsgáló:	Szabó Apór Örs BKM - FÖKERT Kertészeti Divízió

Kezelési javaslat:	
KIVÁGÁS
