Fa azonosítója:	14VL119067
Fafaj (latin):	Carpinus sp.
Fafaj (magyar):	Gyertyán
Famagasság (m):	3
Törzs magasság (m):	2
Törzs átmérő 1 m-en (cm):	12
Törzs kerület 1 m-en (cm):	1
Korona átmérő (m):	1,5

Megrendelő:	Városliget Zrt.
Helység:	Bp. XIV.ker. Városliget
Vizsgálat időpontja:	2023.08.14

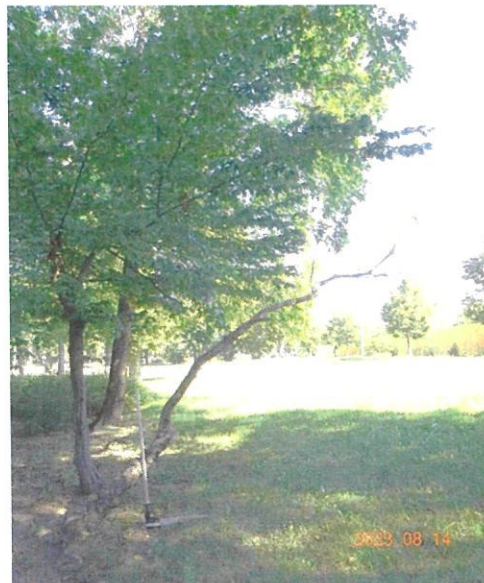
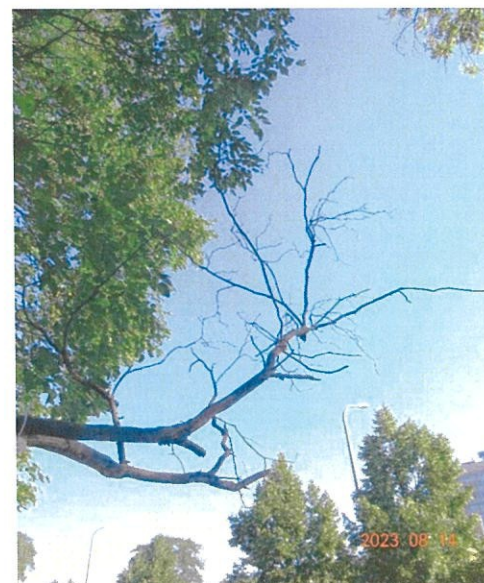
Diagnózis:	
A gyökérzet állapota:	1
A gyökérzet erős, legalább 50%-os károsodása, nagyon rossz feltételekkel rendelkező termőhelyen.

A gyökérnyak állapota:	1
A gyökérzet erős, legalább 50%-os károsodása, nagyon rossz feltételekkel rendelkező termőhelyen.

A törzs állapota:	1
A törzs előrehaladottan károsult, korhadt, odvas (statikai vagy tápanyagellátási funkcióját nem képes ellátni).

A koronaalap állapota:	1
A korona károsodása oly mértékű, hogy élettani funkcióját nem képes ellátni

A korona állapota:	1
A korona károsodása oly mértékű, hogy élettani funkcióját nem képes ellátni	
elszáradt

A vizuális vizsgálat értékelése:
A fa jelenlegi állapotában élet- és balesetveszélyes.

Kezelési javaslat:
KIVÁGÁS
