Fa azonosítója:	14VL201002
Fafaj (latin):	Carpinus sp.
Fafaj (magyar):	Gyertyán
Famagasság (m):	8
Törzs magasság (m):	0,5
Törzs átmérő 1 m-en (cm):	75 (32+43)
Törzs kerület 1 m-en (cm):	235 (100+135)
Korona átmérő (m):	8

Megrendelő:	Városliget Zrt.
Helység:	Bp. XIV.ker. Városliget
Vizsgálat időpontja:	2023.11.14

sorszám: 73

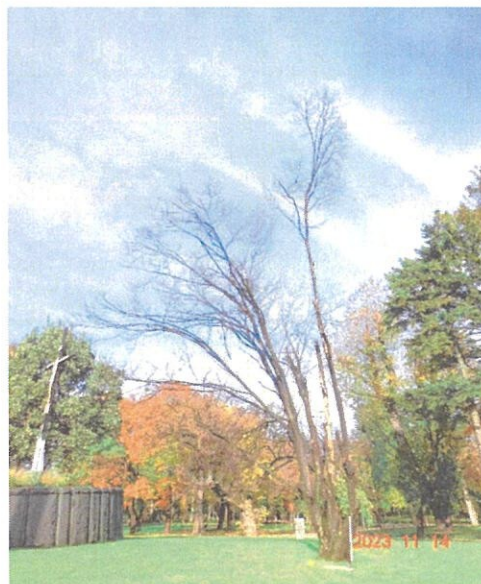
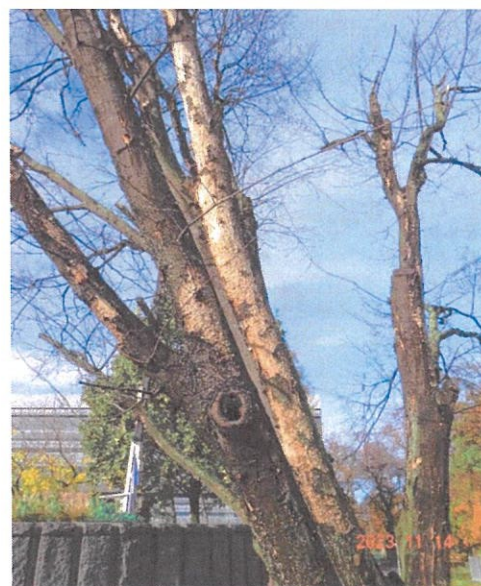
Diagnózis:	
A gyökérszet állapota:	1
A gyökérszet erős, legalább 50%-os károsodása, nagyon rossz feltételekkel rendelkező termőhelyen.

A gyökérnyak állapota:	
A gyökérnyak erős, legalább 50%-os károsodása, nagyon rossz feltételekkel rendelkező termőhelyen.	1

A törzs állapota:	
A törzs előrehaladottan károsult, korhadt, odvas (statikai vagy tápanyagellátási funkcióját nem képes ellátni).	1

A koronaalap állapota:	
A korona károsodása oly mértékű, hogy élettani funkcióját nem képes ellátni	1

A korona állapota:	
A korona károsodása oly mértékű, hogy élettani funkcióját nem képes ellátni	1
elszáradt

A vizuális vizsgálat értékelése:	
A fa jelenlegi állapotában élet- és balesetveszélyes.

Egészségügyi értéke (0-5):	1
Sürgősen lecseréltendő állapota vagy károkozás veszélye miatt	
Apoltsági értéke (1-5):	1
Következő favizsgálat ideje (év múlva):	0
Megtarthatósági mutató (0-100%):	0,1
Favizsgáló: Szabó Apor Örs	
BKM - FŐKERT Környezeti Divízió

Kezelési javaslat:	
KIVÁGÁS
