Fa azonosítója:	14VL105017
Fafaj (latin):	Cercis sp.
Fafaj (magyar):	Júdasfa
Famagasság (m):	3
Törzs magasság (m):	1,9
Törzs átmérő 1 m-en (cm):	6
Törzs kerület 1 m-en (cm):	19
Korona átmérő (m):	1

Megrendelő:	Városliget Zrt.
Helység:	Bp. XIV.ker. Városliget
Vizsgálat időpontja:	2023.08.14

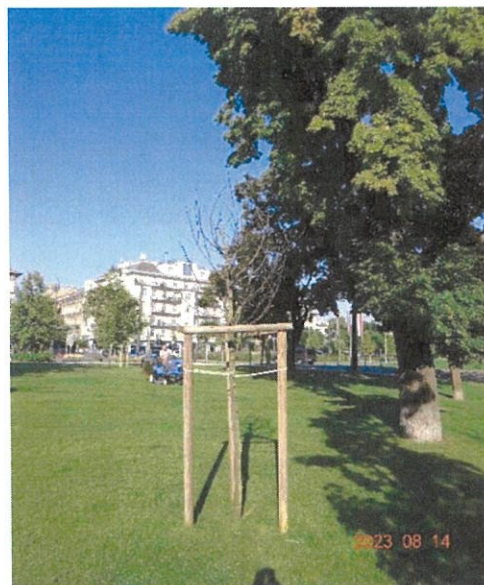
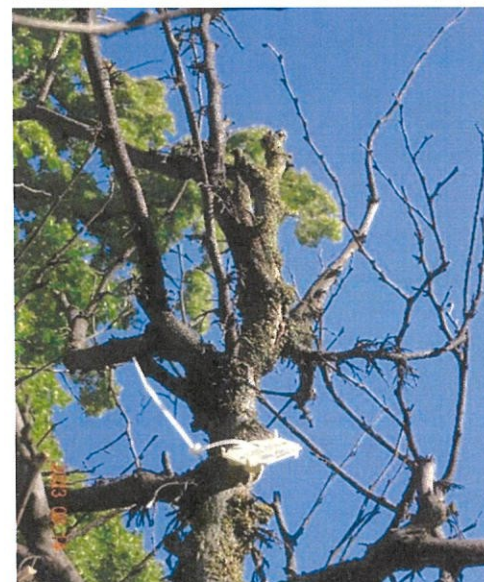
Diagnózis:	
A gyökérzet állapota:	1
A gyökérzet erős, legalább 50%-os károsodása, nagyon rossz feltételekkel rendelkező termőhelyen.

A gyökérnyak állapota:	1
A gyökérzet erős, legalább 50%-os károsodása, nagyon rossz feltételekkel rendelkező termőhelyen.

A törzs állapota:	1
A törzs előrehaladottan károsult, korhadt, odvas (statikai vagy tápanyagellátási funkcióját nem képes ellátni).

A koronaalap állapota:	1
A korona károsodása oly mértékű, hogy élettani funkcióját nem képes ellátni

A korona állapota:	1
A korona károsodása oly mértékű, hogy élettani funkcióját nem képes ellátni	
elszáradt

A vizuális vizsgálat értékelése:	
A fa jelenlegi állapotában élet- és balesetveszélyes.

Egészségügyi értéke (0-5):	1
Sürgősen lecserélendő állapota vagy károsodás veszélye miatt	
Apoltsági értéke (1-5):	1
Következő favizsgálat ideje (év múlva):	0
Megtarthatósági mutató (0-100%):	0,1
Favizsgáló:	Szabó Apor Örs BKM - FŐKERT Kertészeti Divízió

Kezelési javaslat:
KIVÁGÁS
