Fa azonosítója:	14VL112056
Fafaj (latin):	Ulmus sp.
Fafaj (magyar):	Szil
Famagasság (m):	16
Törzs magasság (m):	4
Törzs átmérő 1 m-en (cm):	37
Törzs kerület 1 m-en (cm):	116
Korona átmérő (m):	9

Megrendelő:	Városliget Zrt.
Helység:	Bp. XIV.ker. Városliget
Vizsgálat időpontja:	2023.09.26

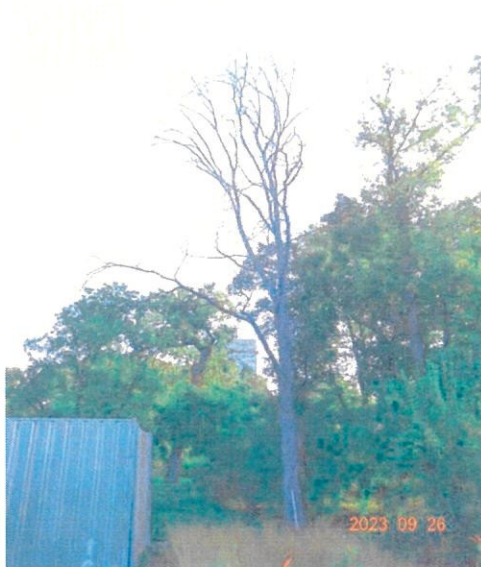
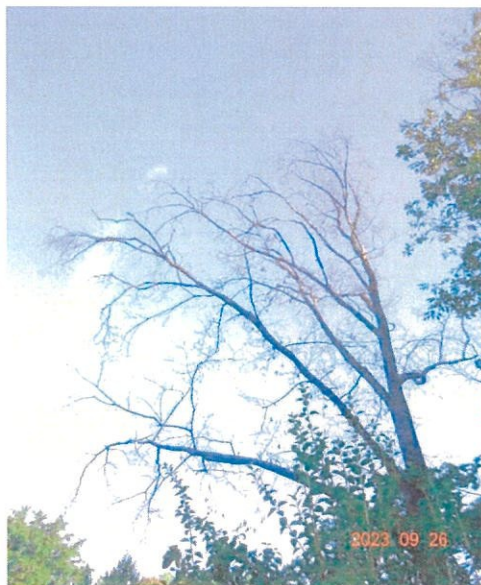
Diagnózis:	
A gyökérzet állapota:	1
A gyökérzet erős, legalább 50%-os károsodása, nagyon rossz feltételekkel rendelkező termőhelyen.

A gyökérnyak állapota:	
1	
A gyökérzet erős, legalább 50%-os károsodása, nagyon rossz feltételekkel rendelkező termőhelyen.

A törzs állapota:	
1	
A törzs előrehaladottan károsult, korhadt, odvas (statikai vagy tápanyagellátási funkcióját nem képes ellátni).

A koronaalap állapota:	
1	
A korona károsodása oly mértékű, hogy élettani funkcióját nem képes ellátni

A korona állapota:	
1	
A korona károsodása oly mértékű, hogy élettani funkcióját nem képes ellátni	
elszáradt

A vizuális vizsgálat értékelése:	
A fa jelenlegi állapotában élet- és balesetveszélyes.

Kezelési javaslat:	
KIVÁGÁS
