Fa azonosítója:	14VL104070
Fafaj (latin):	Acer negundo
Fafaj (magyar):	Zöld juhar
Famagasság (m):	13
Törzs magasság (m):	3,5
Törzs átmérő 1 m-en (cm):	62
Törzs terület 1 m-en (cm):	195
Korona átmérő (m):	7

Megrendelő:	Városliget Zrt.
Helység:	Bp. XIV.ker. Városliget
Vizsgálat időpontja:	2023.09.07

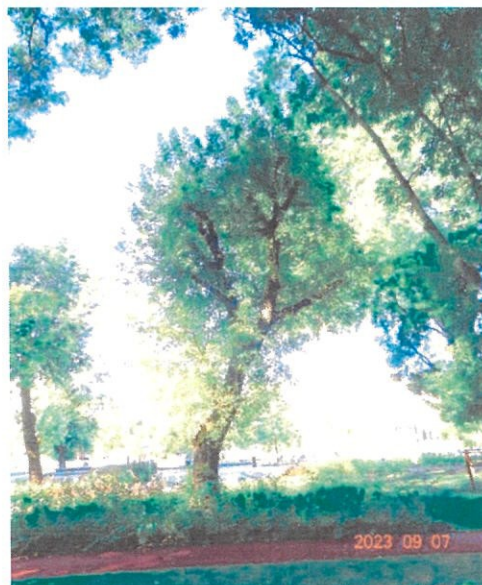
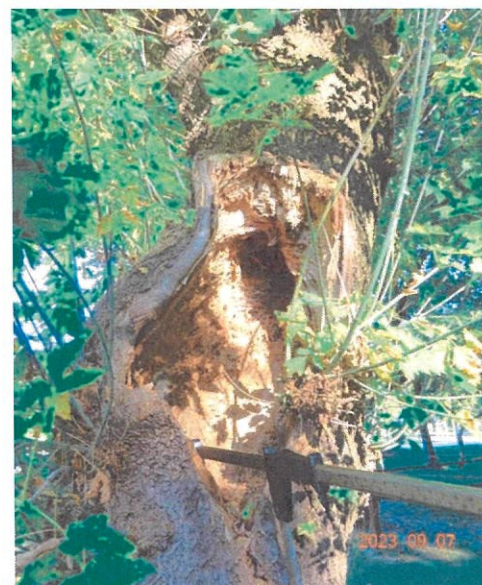
Diagnózis:	
A gyökérzet állapota:	2
A gyökérzetben és/vagy a gyökérnyakokon látható erős felszíni károsodás, jelentősen kedvezőtlen termőhelyen.	
nagy sérülés, korhadás, enyhén bolygatott, talpas deformáció

A gyökérnyak állapota:	2
A gyökérzetben és/vagy a gyökérnyakokon látható erős felszíni károsodás, jelentősen kedvezőtlen termőhelyen.	
nagy sérülés, korhadás, sok sarj, sok sejtburjánzás, rákos elváltozás

A törzs állapota:	1
A törzs előrehaladottan károsult, korhadt, odvas (statikai vagy tápanyagellátási funkcióját nem képes ellátni).	
nagy sérülés, nagy kéregleválás, nagy hancshiány, nagy korhadás, nagy odú, sok sejtburjánzás, rákos elváltozás, sok sarj, ferde növekedésű, nagy rovar-, nagy gomba termőtest, kártétel

A koronaalap állapota:	2
Erős koronakárosodás (50% felett)	
sérülés, korhadás, kis odú, enyhén terhelt, fattyúhajtások, villás vázág elágazás, kis rovar kártétel, kis gomba termőtest, kártétel

A korona állapota:	2
Erős koronakárosodás (50% felett)	
kevés ágcsomok, ifjított, külponos, kevés madár fészkek, sok fattyúhajtás, sérült-, korhadt-, kevés száraz-, több keresztbenőv-, villás elágazású- ág, kis rovar-, kis gomba termőtest, kártétel

A vizuális vizsgálat értékelése:	
A fa jelenlegi állapotában balesetveszélyes, a veszélyhelyzet ápoló célzatú kertészeti beavatkozással nem, kizárólag a fa kivágásával hátritható el.

Kezelési javaslat:	
KIVÁGÁS
