Fa azonosítója:	14VL207115
Fafaj (latin):	Celtis occidentalis
Fafaj (magyar):	Nyugati osterfa
Famagasság (m):	11
Törzs magasság (m):	5
Törzs átmérő 1 m-en (cm):	60
Törzs kerület 1 m-en (cm):	188
Korona átmérő (m):	8

Megrendelő:	Városliget Zrt.
Helység:	Bp. XIV.ker. Városliget
Vizsgálat időpontja:	2023.01.19

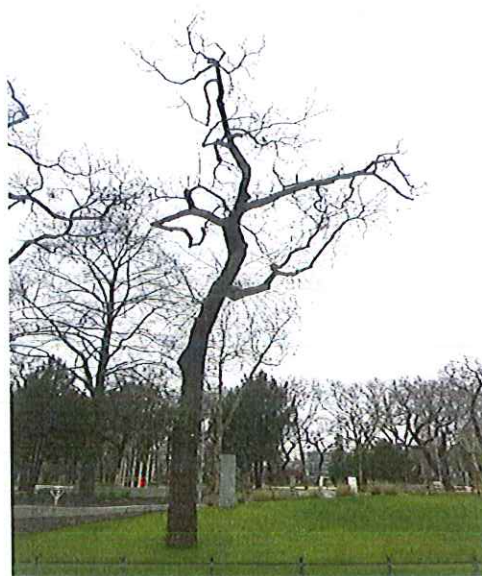
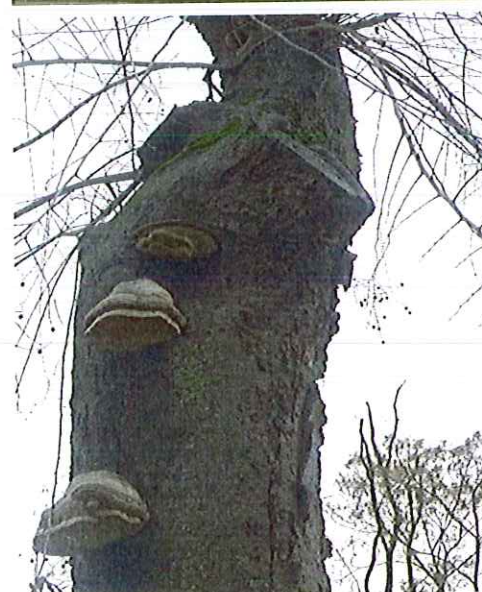
Diagnózis:	
A gyökérzet állapota:	3
A gyökérzetten és/vagy a gyökérnyakon látható kisebb károsodások, csekély hibákkal rendelkező termőhelyen.	
sérülés, kis korhadás, enyhén bolygatott

A gyökérnyak állapota:	2
A gyökérzetten és/vagy a gyökérnyakon látható erős felszíni károsodás, jelentősen kedvezőtlen termőhelyen.	
sérülés, korhadás

A törzs állapota:	1
A törzs elöregedően károsult, korhadt, odvas (statikai vagy tápanyagellátási funkcióját nem képes ellátni).	
nagy sérülés, nagy kéregleválás, nagy hancshiány, nagy korhadás, beforrt sebhelyek, sarjak, mély repedés, enyhén ferde növekedésű, kevés harkály vájta odú, kis rovar-, nagy gomba termőtest, kártétel, csőszzerűen üregesedett

A koronaalap állapota:	2
Erős koronakárosodás (50% felett)	
sérülés, korhadás, fattyúhajtások, repedés

A korona állapota:	3
Jelentős lombvesztesség (26-50%)	
kevés ágcsomk, kevés ághelyseb, fattyúhajtások, sérült-, kis korhadt-, kevés száraz-, több keresztbenövő- ág, enyhén epifiton növényvel benőtt

A vizuális vizsgálat értékelése:	
A fa jelenlegi állapotában balesetveszélyes, a veszélyhelyzet ápoló célzatú kertészeti beavatkozással nem, kizárólag a fa kivágásával hárítható el.

Kezelési javaslat:
KIVÁGÁS
