Fa azonosítója:	14VL304049
Fafaj (latin):	Robinia pseudoacacia
Fafaj (magyar):	Fehér akác
Famagasság (m):	13
Törzs magasság (m):	6
Törzs átmérő 1 m-en (cm):	44
Törzs kerület 1 m-en (cm):	138
Korona átmérő (m):	8

Megrendelő:	Városliget Zrt.
Helység:	Bp. XIV.ker. Városliget
Vizsgálat időpontja:	2022.06.14

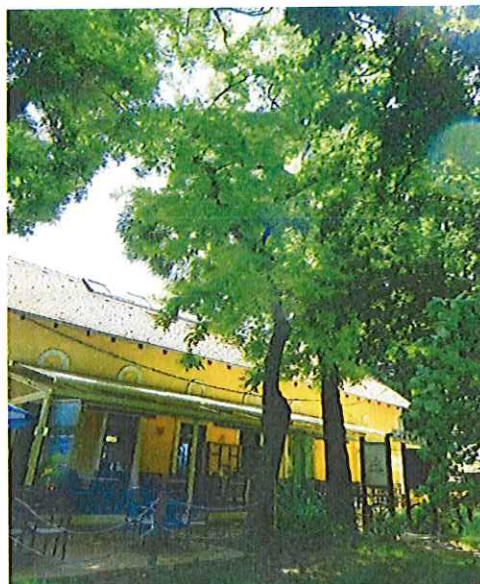
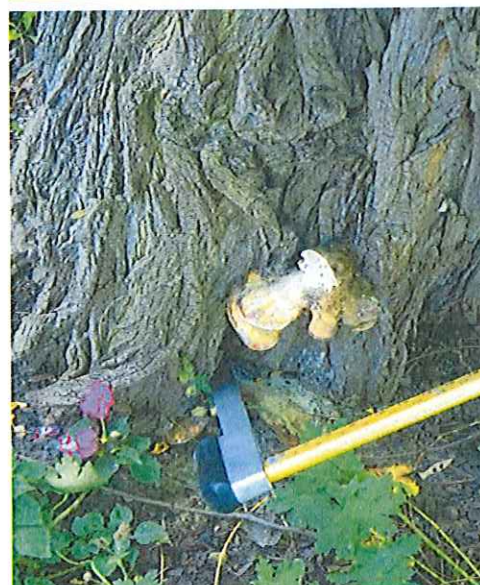
Diagnózis:	
A gyökérzet állapota:	2
A gyökérzetet és/vagy a gyökérnyakon látható erős felszíni károsodás, jelentősen kedvezőtlen termőhelyen.	
sérülés, korhadás, kis odú, tömörödött, fejlődése korlátolt

A gyökérnyak állapota:	1
A gyökérzet erős, legalább 50%-os károsodása, nagyon rossz feltételekkel rendelkező termőhelyen.	
nagy sérülés, nagy korhadás, odú, kis rovar-, gomba termőtest, kártétel

A törzs állapota:	1
A törzs előrehaladottan károsult, korhadt, odvas (statikai vagy tápanyagellátási funkcióját nem képes ellátni).	
nagy sérülés, nagy kéregleválás, nagy hancshiány, nagy korhadás, odú, kevés ághelyseb, ferde növekedésű, idegen test köré nőtt, kis rovar-, kis gomba termőtest, kártétel

A koronaalap állapota:	3
Jelentős lombvesztés (26-50%)	
kis sérülés, kis korhadás, enyhén terhelt, fattyúhajtások, villás vág elágazás

A korona állapota:	3
Jelentős lombvesztés (26-50%)	
kevés ágcsom, ághelysebek, enyhén alászorult, féloldalas, enyhén külpontos, kevés harkály vájta odú, fejlődése a szomszédos fa miatt korlátolt, sok fattyúhajtás, sérült, kis korhadt, száraz-, több keresztbenövő- ág

A vizuális vizsgálat értékelése:
A fa jelenlegi állapotában balesetveszélyes, a veszélyhelyzet ápoló célzatú kertészeti beavatkozással nem, kizárólag a fa kivágásával hárítható el.

Egészségügyi értéke (0-5):	1
Sürgősen lecserélni való állapota vagy károsodás veszélye miatt	
Ápoltsági értéke (1-5):	2
Következő favizsgálat ideje (év múlva):	0
Megtarthatósági mutató (0-100%):	3,6
Favizsgáló:	Szabó Anna Orsolya BKM - FőKert Kertészeti Divízió

Kezelési javaslat:
KIVÁGÁS
