Fa azonosítója:	14VL101180
Fafaj (latin):	Ulmus sp.
Fafaj (magyar):	Szil
Famagasság (m):	10
Törzs magasság (m):	2,2
Törzs átmérő 1 m-en (cm):	16
Törzs kerület 1 m-en (cm):	50
Korona átmérő (m):	5

Megrendelő:	Városliget Zrt.
Helység:	Bp. XIV.ker. Városliget
Vizsgálat időpontja:	2022.11.18

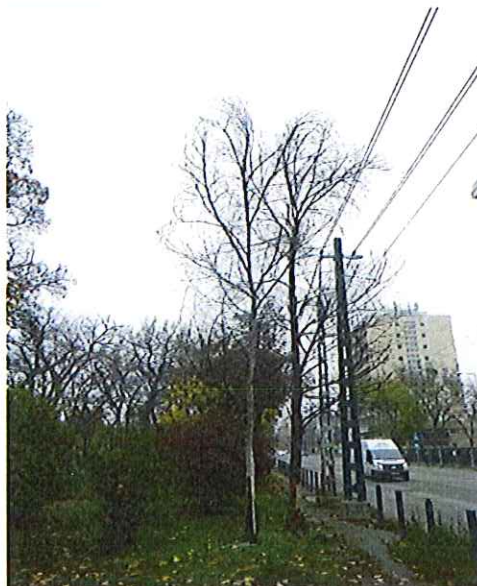
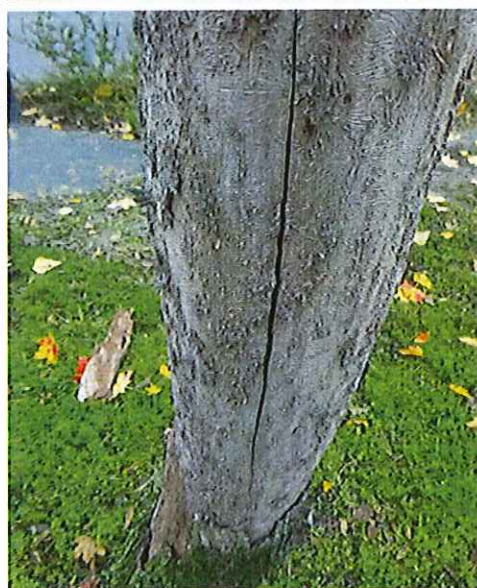
<b>Diagnózis:</b>	
<b>A gyökérzet állapota:</b>	<b>1</b>
A gyökérzet erős, legalább 50%-os károsodása, nagyon rossz feltételekkel rendelkező termőhelyen.

<b>A gyökérnyak állapota:</b>	<b>1</b>
A gyökérzet erős, legalább 50%-os károsodása, nagyon rossz feltételekkel rendelkező termőhelyen.

<b>A törzs állapota:</b>	<b>1</b>
A törzs előrehaladottan károsult, korhadt, odvas (statikai vagy tápanyagellátási funkcióját nem képes ellátni).

<b>A koronaalap állapota:</b>	<b>1</b>
A korona károsodása oly mértékű, hogy életfunkcióját nem képes ellátni

<b>A korona állapota:</b>	<b>1</b>
A korona károsodása oly mértékű, hogy életfunkcióját nem képes ellátni	
elszáradt

<b>A vizuális vizsgálat értékelése:</b>
A fa jelenlegi állapotában élet- és balesetveszélyes.

<b>Egészségügyi értéke (0-5):</b>	<b>1</b>
Sürgősen lecserelezendő állapota vagy károsodás veszélye miatt	
<b>Ápoltsági értéke (1-5):</b>	<b>1</b>
<b>Következő favizsgálat ideje (év múlva):</b>	<b>0</b>
<b>Megtarthatósági mutató (0-100%):</b>	<b>0,1</b>
Favizsgáló:	Sipos Ádám, Szabó Apor Örs BKM FŐKERT Kertészeti Divízió

<b>Kezelési javaslat:</b>
KIVÁGÁS
