Fa azonosítója:	14VL101112
Fafaj (latin):	Acer campestre
Fafaj (magyar):	Mezei juhar
Famagasság (m):	16
Törzs magasság (m):	2,6
Törzs átmérő 1 m-en (cm):	41
Törzs kerület 1 m-en (cm):	129
Korona átmérő (m):	10

Megrendelő:	Városliget Zrt.
Helység:	Bp. XIV.ker. Városliget
Vizsgálat időpontja:	2022.03.07

BKM - FŐKERT Kertészeti Divízió

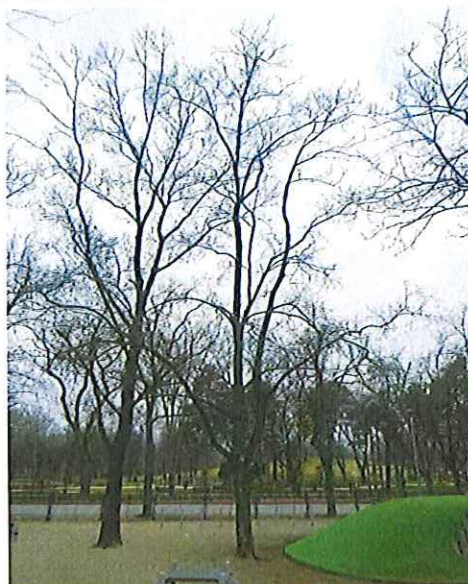
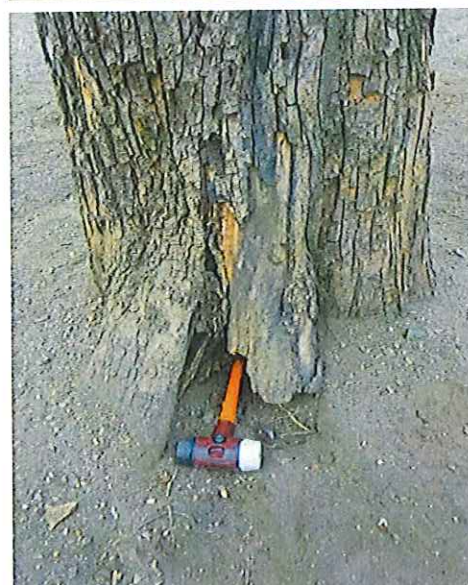
A gyökérzet erős, legalább 50%-os károsodása, nagyon rossz feltételekkel rendelkező termőhelyen.

nagy sérülés, nagy korhadás, nagy odú, sok a felszínre került

nagy sérülés, nagy korhadás, nagy odú, enyhén bordásan terpeszes lefutású, rovar-, gomba termőtest, kártétel

A törzs előrehaladottan károsult, korhadt, odvas (statikai vagy tápanyagellátási funkcióját nem képes ellátni).

nagy sérülés, nagy kéregleválás, nagy háncshiány, nagy korhadás, nagy odú, repedés, rovar-, gomba termőtest, kártétel

Jelentős lombvesztés (26-50%)

sérülés, kis korhadás, erőteljesen terhelt, egy pontból kitörő több vázág, kis rovar kártétel

Erős koronakárosodás (50% felett)

sok ágcsont, ághelysebek, erőteljesen külpontos, visszazáradóban, erőteljesen vitalitása csökkent, fejlődése a szomszédos fa miatt korlátozott, sok fattyúhajtás, nagy sérült, nagy korhadt, sok száraz-, sok keresztbenövő- ág, rovar-, kis gomba termőtest, kártétel

A fa jelenlegi állapotában balesetveszélyes, az ápolási munkák elvégzésével a kockázat elhárítható, azonban a fa hosszútávon nem fenntartható.

Sürgősen lecserélendő állapota vagy károkozás veszélye miatt

KIVÁGÁS
