| Fa azonosítója: | 14VL105002 |
| Fafaj (latin): | Populus nigra |

| Megrendelő: | Városliget Zrt. |
| Helység: | Budapest, XIV. kerület Városliget |

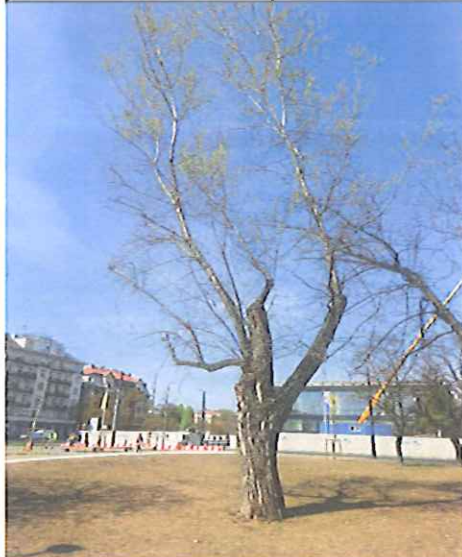
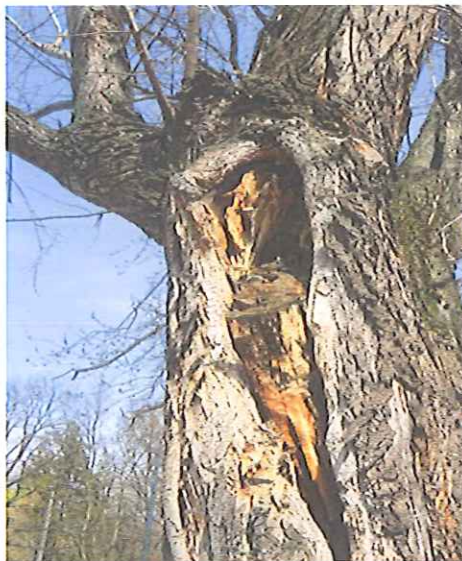
| nagy sérülés, nagy korhadás, nagy odú, erőteljesen bolygatott | |

| nagy sérülés, nagy korhadás, nagy odú | |

| nagy sérülés, nagy kéregleválás, nagy hancsiány, nagy odú, korhadékvíz szivárgás | |

| nagy sérülés, nagy korhadás, nagy odú, villás vázág elágazás | |

| kevés ágcsomk, csonkolt, torz, sok fattyúhajtás, nagy sérült-, nagy korhadt-, nagy odvas-, egy pontból kitérő több- ág | |

| A fa jelenlegi állapotában balesetveszélyes, a veszélyhelyzet ápoló célzatú kertészeti beavatkozással nem, kizárólag a fa kivágásával hárítható el. |

| <b>KIVÁGÁS</b> |

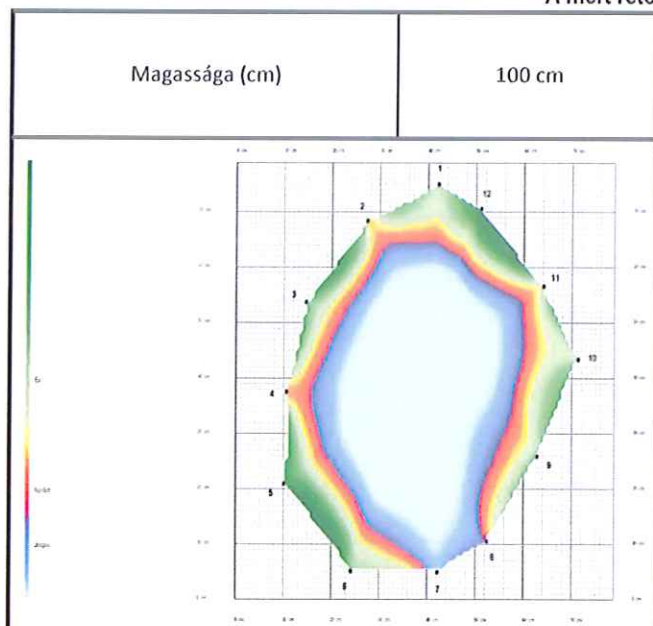
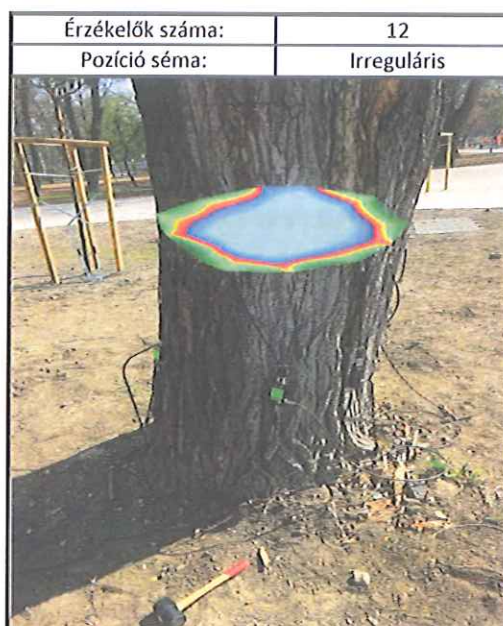
A mért réteg:

A vizsgált magasságban a tomogram nagy kiterjedésű, aszimmetrikus elhelyezkedésű, a palástot érintő szerkezeti elváltozást jelez. A fa jelenlegi állapotában balesetveszélyes, a veszélyhelyzet ápoló célzatú kertészeti beavatkozással nem, kizárólag a fa kivágásával hárítható el.
