Fa azonosítója:	14VL111105
Fafaj (latin):	Acer saccharinum
Fafaj (magyar):	Ezüst juhar
Famagasság (m):	24
Törzs magasság (m):	5,3
Törzs átmérő 1 m-en (cm):	67
Törzs kerület 1 m-en (cm):	210
Korona átmérő (m):	10

Megrendelő:	Városliget Zrt.
Helység:	Bp. XIV.ker. Városliget
Vizsgálat időpontja:	2022.11.18

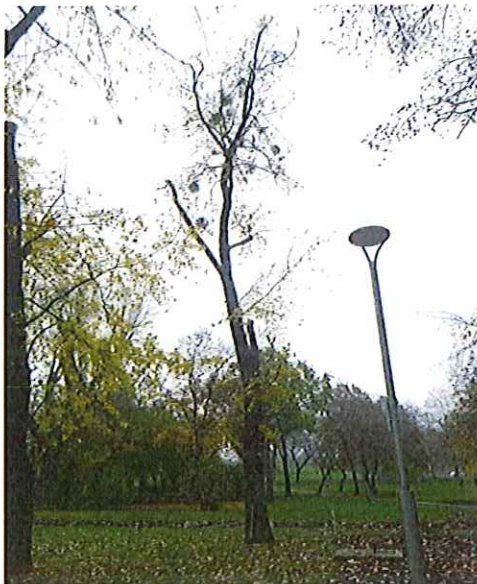
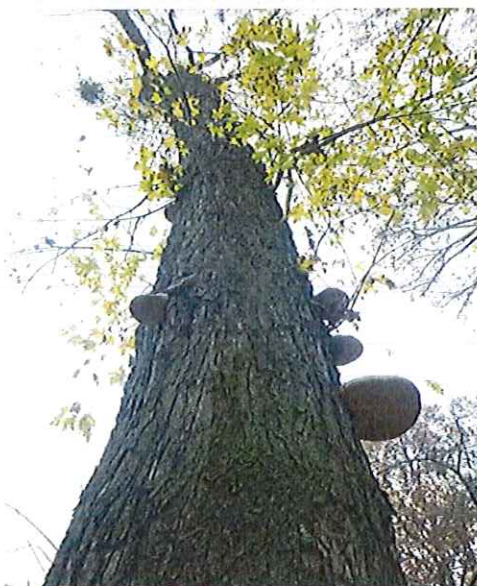
Diagnózis:	
A gyökérzet állapota:	2
A gyökérzetten és/vagy a gyökérmelyeken látható erős felszíni károsodás, jelentősen kedvezőtlen termőhelyen.	
sérülés, korhadás, enyhén bolygatott

A gyökérnyak állapota:	2
A gyökérzetten és/vagy a gyökérmelyeken látható erős felszíni károsodás, jelentősen kedvezőtlen termőhelyen.	
nagy sérülés, korhadás, csőszerűen üregesedett

A törzs állapota:	1
A törzs elreghaladottan károsult, korhadt, oedvas (statikai vagy tápanyagellátási funkcióját nem képes ellátni).	
nagy sérülés, kis kéregleválás, kis hancshiány, nagy korhadás, kevés ághelyeseb, sarjak, kis rovar-, nagy gomba termőtest, kártétel, csőszerűen üregesedett

A koronaalap állapota:	2
Erős koronakárosodás (50% felett)	
sérülés, korhadás, enyhén terhelt, villás vázág elágazás

A korona állapota:	2
Erős koronakárosodás (50% felett)	
ágcsonkok, ághelyesebek, fattyúhajtások, nagy sérült-, nagy korhadt-, lehasadt-, száraz-, több keresztbenvő-, villás elágazású- ág, erőteljesen epifiton növényvel benőtt, kis rovar-, gomba termőtest, kártétel

A vizuális vizsgálat értékelése:	
A fa jelenlegi állapotában balesetveszélyes, a veszélyhelyzet ápoló célzatú kertészeti beavatkozással nem, kizárólag a fa kivágásával hátritható el.

Kezelési javaslat:	
KIVÁGÁS
