Fa azonosítója:	14VL209047F
Fafaj (latin):	Carpinus sp.
Fafaj (magyar):	Gyertyán
Famagasság (m):	5
Törzs magasság (m):	3,5
Törzs átmérő 1 m-en (cm):	9
Törzs kerület 1 m-en (cm):	28
Korona átmérő (m):	1

Megrendelő:	Városliget Zrt.
Helység:	Bp. XIV.ker. Városliget
Vizsgálat időpontja:	2023.08.14

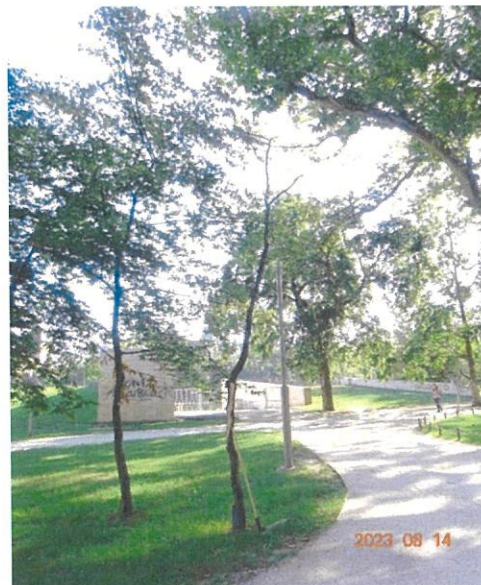
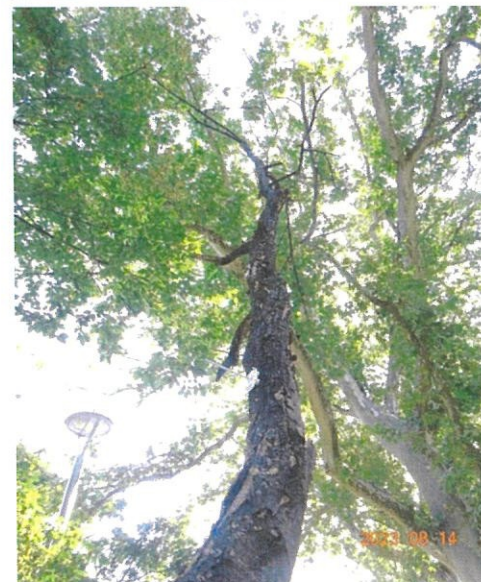
Diagnózis:	
A gyökérzet állapota:	1
A gyökérzet erős, legalább 50%-os károsodása, nagyon rossz feltételekkel rendelkező termőhelyen.

A gyökérnyak állapota:	1
A gyökérzet erős, legalább 50%-os károsodása, nagyon rossz feltételekkel rendelkező termőhelyen.

A törzs állapota:	1
A törzs előrehaladottan károsult, korhadt, odvas (statikai vagy tápanyagellátási funkcióját nem képes ellátni).

A koronaalap állapota:	1
A korona károsodása oly mértékű, hogy élettani funkcióját nem képes ellátni

A korona állapota:	1
A korona károsodása oly mértékű, hogy élettani funkcióját nem képes ellátni	
elszáradt

A vizuális vizsgálat értékelése:
A fa jelenlegi állapotában élet- és balesetveszélyes.

Egészségügyi értéke (0-5):	1
Sürgősen lecsérélendő állapota vagy károsodás veszélye miatt	
Ápoltsági értéke (1-5):	1
Következő favizsgálat ideje (év múlva):	0
Megtarthatósági mutató (0-100%):	0,1
Favizsgáló:	Szabó Ápor Örs BKM - FŐKERT Kertészeti Divízió

Kezelési javaslat:
KIVÁGÁS
