Fa azonosítója:	14VL111107
Fafaj (latin):	Acer saccharinum
Fafaj (magyar):	Ezüst juhar
Famagasság (m):	14
Törzs magasság (m):	2,7
Törzs átmérő 1 m-en (cm):	68
Törzs kerület 1 m-en (cm):	214
Korona átmérő (m):	8

Megrendelő:	Városliget Zrt.
Helység:	Bp. XIV.ker. Városliget
Vizsgálat időpontja:	2022.11.18

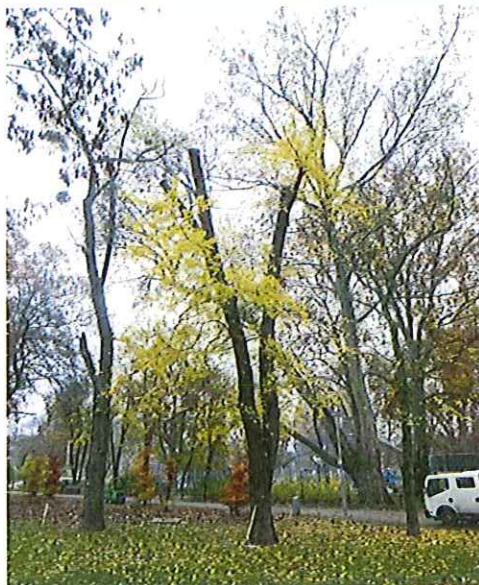
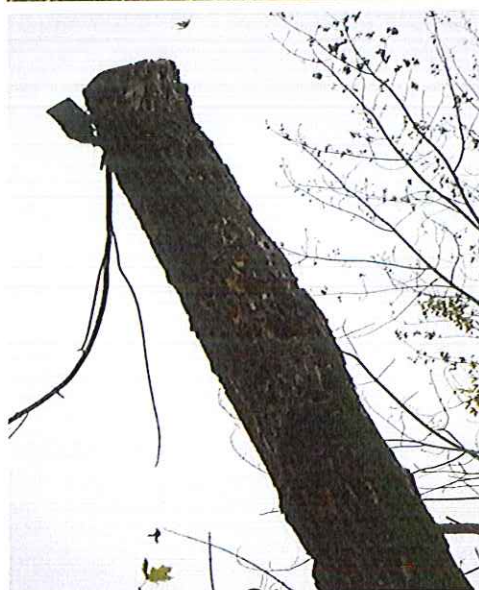
<b>Diagnózis:</b>	
<b>A gyökérzet állapota:</b>	<b>2</b>
A gyökérzetten és/vagy a gyökérmelyeken látható erős felszíni károsodás, jelentősen kedvezőtlen termőhelyen.	
sérülés, korhadás, enyhén bolygatott

<b>A gyökérnyak állapota:</b>	<b>2</b>
A gyökérzetten és/vagy a gyökérnyakon látható erős felszíni károsodás, jelentősen kedvezőtlen termőhelyen.	
nagy sérülés, korhadás, kis rovar- kártétel

<b>A törzs állapota:</b>	<b>2</b>
A törzs erős károsodása (több nagy területű seb, mély bekorhadások).	
sérülés, kéregleválás, kis hancshiány, korhadás, kevés sarj, enyhén ferde növekedésű

<b>A koronaalap állapota:</b>	<b>3</b>
Jelentős lombvesztesség (26-50%)	
sérülés, kis korhadás, enyhén terhelt, kevés fattyúhajtás, villás vázág elágazás

<b>A korona állapota:</b>	<b>1</b>
A korona károsodása oly mértékű, hogy életfunkcióit nem képes ellátni	
keves ágcsont, ifjított, kevés ághelyeseb, enyhén külponos, sok fattyúhajtás, nagy sérült-, nagy korhadt-, odvas-, száraz- ág, nagy rovar-, kis gomba termőtest, kártétel

<b>A vizuális vizsgálat értékelése:</b>
A fa jelenlegi állapotában balesetveszélyes, a veszélyhelyzet ápoló célzatú kertészeti beavatkozással nem, kizárólag a fa kivágásával hárítható el.

<b>Egészségügyi értéke (0-5):</b>	<b>1</b>
Sürgősen lecsérélendő állapota vagy károsodás veszélye miatt	
<b>Apoltsági értéke (1-5):</b>	<b>2</b>
<b>Következő favizsgálat ideje (év múlva):</b>	<b>0</b>
<b>Megtarthatóság mutató (0-100%):</b>	<b>9,5</b>
Favizsgáló: Sipos Ádám, Szabó Apor Örs, BKM - FŐKERT Kertészeti Osztály

<b>Kezelési javaslat:</b>
<b>KIVÁGÁS</b>
